بيانات العميل والسيارة			
BMW X3 2018 2nd Category			موديل السيارة
158370	قراءة العداد	فيرانى	اللون
لا يوجد	حظر البيع	لا يوجد	توكيلات
مصر الجديدة	المرور	2025-09-27	تاريخ انتهاء الرخصة

ملخص حالة السيارة			
● بحالة جيدة جدا	حالة الميكانيكا	● رش في بعض أجزاء السيارة	حالة البودي الخارجي
● بحالة ممتازة	حالة العفشة	● فبريكة بالكامل	حالة البودي الداخلى
● بحالة ممتازة	حالة الكهرباء	● لا يوجد ملاحظات	حالة الشاسية
● بحالة ممتازة	حالة التكييف	● بحاله مقبولة	حالة الجنوط والكاوتش
● بحالة جيدة جدا	حالة الصالون	● بحالة جيدة جدا	حالة الزجاج والكشافات

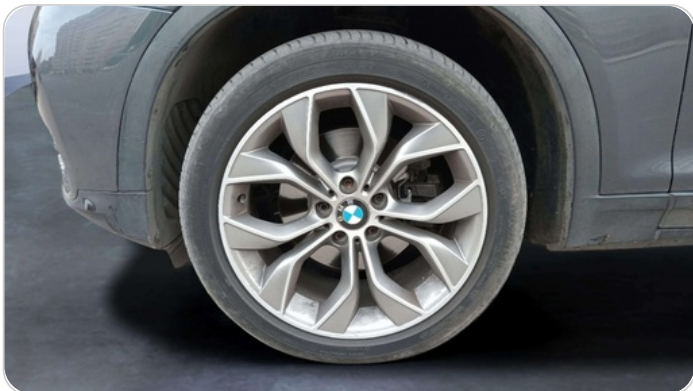
FR L TIRE

الجنوط والكاوتش			
حالة الجنوط الأمامية	● تجريحات بسيطة	حالة الكاوتش الأمامي	● تشققات/قطع بسيط
حالة الجنوط الخلفي	● تجريحات بسيطه	حالة الكاوتش الخلفي	● تاريخ الإنتاج أكثر من 3 سنوات
حالة جنط الاستبن	لا يوجد	حالة الكاوتش الاستبن	لا يوجد
نوع الكاوتش	رن فلات		
ملاحظات الجنوط و الكاوتش

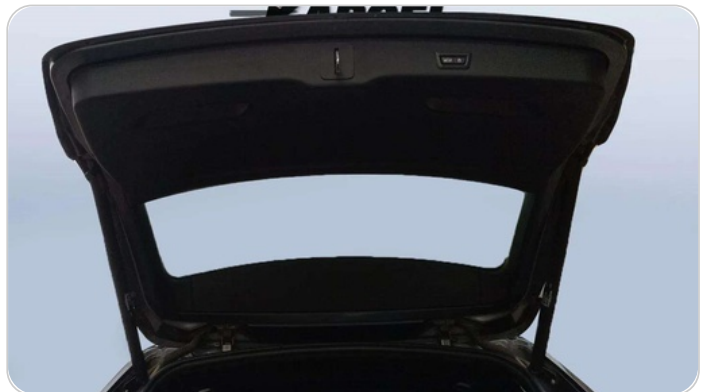
TRUNK HOOD

مفصلات الكبوت	● فبريكة بالكامل	مفصلات الشنطه	● فبريكة بالكامل
ملاحظات أخرى	رش بمعجون في الجزء السفلي لباب الشنطه - تأكل في كاوتش قوائم خارجيه اماميه - يوجد اجزاء من طبقة الحماية على حواف السيارة - الشبكة الاماميه غير اصلية (كربون فيبر)		
حالة زجاج / كشافات / أخرى			
زجاج البانوراما	● بحالة جيدة	زجاج فتحة السقف	● بحالة جيدة
زجاج السيارة الأمامي	● نفرة	زجاج السيارة الخلفي	● بحالة جيدة
زجاج باب أمامي يمين	● بحالة جيدة	زجاج باب أمامي شمال	● بحالة جيده
زجاج باب خلفي يمين	● بحالة جيدة	زجاج باب خلفي شمال	● بحالة جيدة
شراعات خلفية	● بحالة جيدة	شراعات أمامية	● بحالة جيدة
الكشاف الأمامي يمين	● بحالة جيدة	الكشاف الأمامي شمال	● بحالة جيدة
الكشاف الخلفي يمين	● كسر بالباعة	الكشاف الخلفي شمال	● بحالة جيدة
كشافات شبورة أمامي	● بحالة جيدة	كشافات شبورة خلفي	● كسر بالباعة
كشافات إشاره أمامي	● بحالة جيدة	كشافات إشاره خلفي	● بحالة جيدة
سيستم مياة مساحات	● لا يوجد ملاحظات	كاوتش الأبواب	● جيد
مساحات الزجاج الأمامي	● بحاله جيدة	مساحة الزجاج الخلفي	● بحالة جيدة

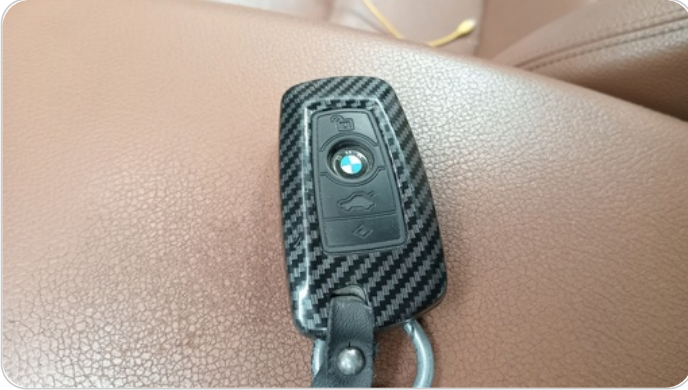
حالة الريموت / المفتاح : يعمل بكفاءة
