بيانات العميل والسيارة			
Renault Logan 2020 2nd Category			موديل السيارة
125057	قراءة العداد	أبيض	اللون
لا يوجد	حظر البيع	لا يوجد	توكيلات
حادث أكتوبر	المرور	2025-12-06	تاريخ انتهاء الرخصة

ملخص حالة السيارة			
● بحالة ممتازة	حالة الميكانيكا	● رش في بعض أجزاء السيارة	حالة البودي الخارجي
● بحالة ممتازة	حالة العفشة	● فبريكة (يوجد ملاحظات)	حالة البودي الداخلي
● بحالة جيدة جدا	حالة الكهرباء	● لا يوجد ملاحظات	حالة الشاسية
● بحالة ممتازة	حالة التكييف	● بحالة سيئة	حالة الجنوط والكاوتش
● بحالة جيدة جدا	حالة الصالون	● بحالة جيدة جدا	حالة الزجاج والكشافات

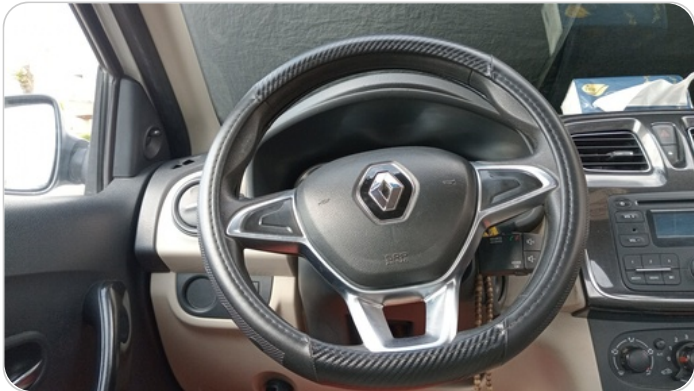
STEERING WHEEL

فرش كنبه خلفي	● يحتاج تنظيف فقط	فرش السقف ● يحتاج تنظيف فقط
فيبر قائم أمامي يمين	● بحاله جيده	فيبر قائم أمامي شمال ● بحاله جيده
فيبر قائم وسط يمين	● بحاله جيده	فيبر قائم وسط شمال ● بحاله جيده
فيبر قائم خلفي يمين	● بحاله جيده	فيبر قائم خلفي شمال ● بحاله جيده
شماسات أمامية	● بحاله جيده	مراية الزجاج الأمامي ● بحاله جيده
مقبض يد السقف أمامي يمين	● بحاله جيده	مقبض يد السقف أمامي شمال ● لا يوجد
مقبض يد السقف خلفي يمين	● بحاله جيده	مقبض يد السقف خلفي شمال ● بحاله جيده
ملاحظات أخرى	يوجد جراب جلد علي الطارة

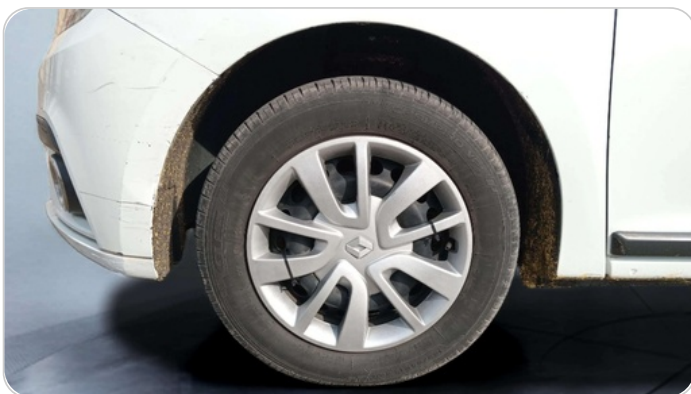
FR L TIRE

الجنوط والكاوتش			
حالة الجنوط الأمامية	● آثار خبط أو استبدال	حالة الكاوتش الأمامي	● تشققات/قطع بسيط
حالة الجنوط الخلفي	● بحاله جيدة	حالة الكاوتش الخلفي	● تشققات/قطع بسيط
حالة جنط الاستبئ	● بحالة جيدة	حالة الكاوتش الاستبئ	● تاريخ الإنتاج أكثر من 3 سنوات
نوع الكاوتش	تيوبليس		
ملاحظات الجنوط و الكاوتش

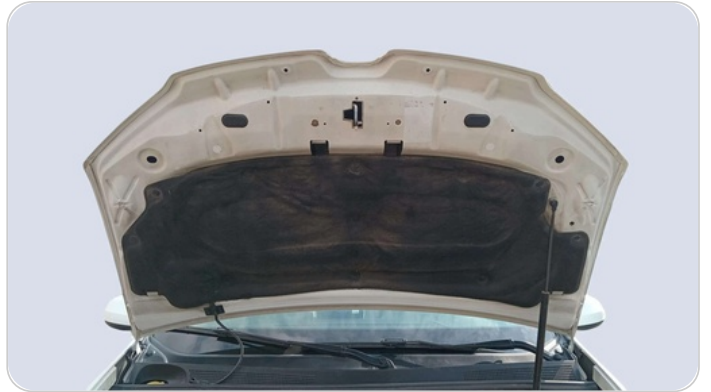
CAR HOOD

حالة البودي الخارجي			
الكبوت	● فبريكة (خرابيش - خبطات)	الاكصدام الأمامي	● فبريكة (كسر)
السقف	● فبريكة بالكامل	الاكصدام الخلفي	● فبريكة (كسر)
باب الشنطة	● فبريكة (خرابيش)	شبكة أمامية	● لا يوجد ملاحظات
الررف الأمامي يمين	● فبريكة (خرابيش - خبطات)	الررف الأمامي شمال	● فبريكة (سمكره على البارد)
قائم خارجي أمامي يمين	● فبريكة بالكامل	قائم خارجي أمامي شمال	● فبريكة (خرابيش)
الباب الأمامي يمين	● فبريكة (خرابيش)	الباب الأمامي شمال	● فبريكة (خرابيش)
الباب الخلفي يمين	● فبريكة (خرابيش - خبطات)	الباب الخلفي شمال	● فبريكة (خرابيش)
قائم خارجي خلفي يمين	● فبريكة بالكامل	قائم خارجي خلفي شمال	● فبريكة بالكامل
الررف الخلفي يمين	● فبريكة (خرابيش - خبطات)	الررف الخلفي شمال	● فبريكة (خرابيش)
العتب السفلي يمين	● رش مع معجون	العتب السفلي شمال	● فبريكة (خرابيش)
مراية الباب الأمامي يمين	● فبريكة (خرابيش)	مراية الباب الأمامي شمال	● فبريكة (خرابيش)
مفصلات الباب الأمامي يمين	● فبريكة بالكامل	مفصلات الباب الأمامي شمال	● فبريكة بالكامل

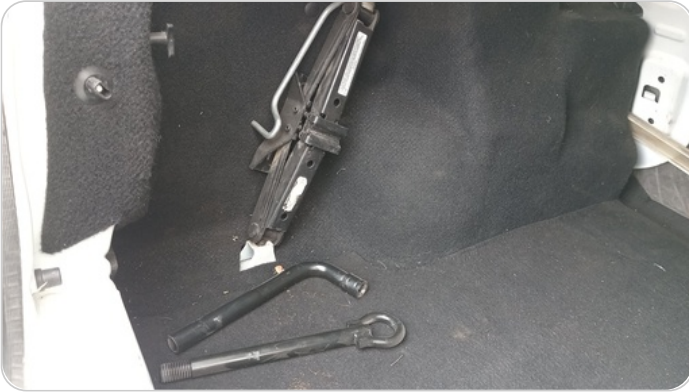
العدة وأدوات الأمان : متوفرة (بحالة جيدة)

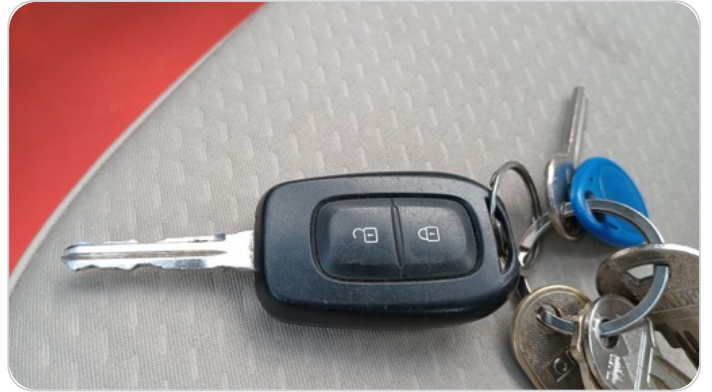
حالة الريموت / المفتاح : يعمل بكفاءة

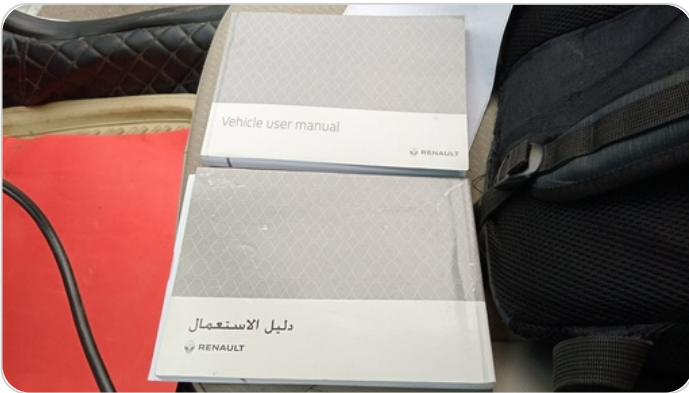
كتالوج السيارة : موجود
