بيانات العميل والسيارة			
Hyundai i10 2012 2nd Category			موديل السيارة
62997	قراءة العداد	كحلي	اللون
لا يوجد	حظر البيع	لا يوجد	توكيلات
النزهة	المرور	2025-03-07	تاريخ انتهاء الرخصة

ملخص حالة السيارة			
● بحالة جيدة	حالة الميكانيكا	● رش في معظم أجزاء السيارة	حالة البودي الخارجي
● بحالة جيدة جدا	حالة العفشة	● فبريكة بالكامل	حالة البودي الداخلي
● بحالة جيدة	حالة الكهرباء	● لا يوجد ملاحظات	حالة الشاسية
● بحالة سيئة	حالة التكييف	● بحاله مقبولة	حالة الجنوط والكاوتش
● بحالة جيدة	حالة الصالون	● بحالة جيدة جدا	حالة الزجاج والكشافات

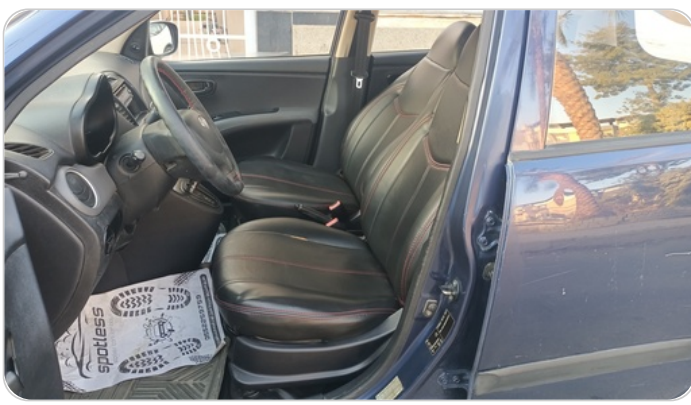
FR SEATS

فرش كرسي أمامي يمين	● بحاله جيده	فرش كرسي أمامي شمال	● قطع /كسر / شرح /تلف
فرش كنية خلفي	● بحاله جيده	فرش السقف	● آثار فك و تركيب
فيبر قائم أمامي يمين	● آثار فك وتركيب	فيبر قائم أمامي شمال	● آثار فك وتركيب
فيبر قائم وسط يمين	● بحاله جيده	فيبر قائم وسط شمال	● بحاله جيده
فيبر قائم خلفي يمين	● بحاله جيده	فيبر قائم خلفي شمال	● بحاله جيده
شماسات أمامية	● بحاله جيده	مراية الزجاج الأمامي	● آثار فك وتركيب
مقبض يد السقف أمامي يمين	● بحاله جيده	مقبض يد السقف أمامي شمال	● لا يوجد
مقبض يد السقف خلفي يمين	● بحاله جيده	مقبض يد السقف خلفي شمال	● بحاله جيده

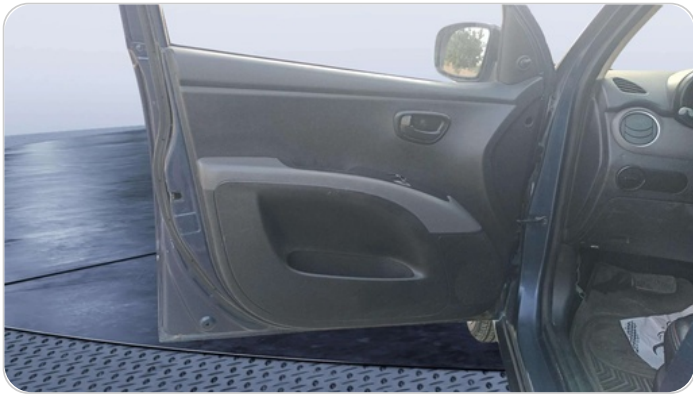
FR L DOOR

بودي داخلي
دواخل الباب الأمامي يمين + القوائم	● فبريكة (خرايش)	دواخل الباب الأمامي شمال +القوائم	● فبريكة (خرايش)
دواخل الباب الخلفي يمين + القوائم	● فبريكة (خرايش)	دواخل الباب الخلفي شمال + القوائم	● فبريكة (خرايش)
دواخل وأرضية الشنطة	● فبريكة (خرايش)	ستارة شنطة خلفية	● لا يوجد ملاحظات
حامل طقم التبريد	● تم التغيير		
ملاحظات أخرى	صدمة في أرضية الشنطة من الخارج		
			شاسيه
بطاحة أمامي يمين	● فبريكة بالكامل	بطاحة أمامي شمال	● فبريكة بالكامل
الشاسيه الأمامي	● لا يوجد ملاحظات	الشاسيه الخلفي	● لا يوجد ملاحظات
الصدر الأمامي	● لا يوجد ملاحظات	الشاسيه أسفل السيارة	● لا يوجد ملاحظات
ملاحظات أخرى	اعوجاج في شاسيه اكصدام امامي أثر صدمة

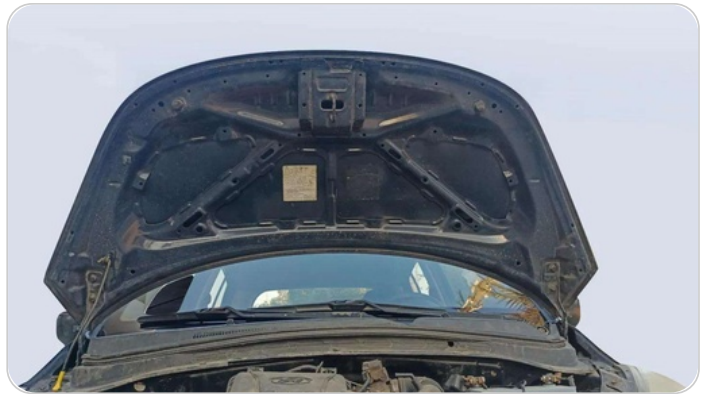
CAR HOOD

حالة البودي الخارجي			
الكبوت	● رش مع معجون (خرابيش)	الاكصدام الأمامي	● رش مع معجون (خرابيش)
السقف	● فبريكة (خرابيش - خبطات)	الاكصدام الخلفي	● رش بدون معجون (خرابيش)
باب الشنطة	● فبريكة (خرابيش _خبطات)	شبكة أمامية	● لا يوجد ملاحظات
الرفرف الأمامي يمين	● رش مع معجون (خرابيش)	الرفرف الأمامي شمال	● رش مع معجون (خرابيش)
قائم خارجي أمامي يمين	● رش بدون معجون (خبطات)	قائم خارجي أمامي شمال	● رش بدون معجون (خرابيش)
الباب الأمامي يمين	● رش مع معجون (خبطات)	الباب الأمامي شمال	● رش مع معجون (خرابيش)
الباب الخلفي يمين	● فبريكة (خرابيش - خبطات)	الباب الخلفي شمال	● فبريكة (خرابيش - خبطات)
قائم خارجي خلفي يمين	● فبريكة (خرابيش)	قائم خارجي خلفي شمال	● فبريكة (خبطات)
الرفرف الخلفي يمين	● رش بدون معجون (خبطات)	الرفرف الخلفي شمال	● رش بدون معجون (خبطات)
العتب السفلي يمين	● رش مع معجون	العتب السفلي شمال	● رش بدون معجون
مراية الباب الأمامي يمين	● كسر في الغطاء	مراية الباب الأمامي شمال	● كسر في الغطاء
مفصلات الباب الأمامي يمين	● آثار فك وتركيب	مفصلات الباب الأمامي شمال	● آثار فك وتركيب

مفصلات الباب الخلفي يمين	● فبريكة بالكامل	مفصلات الباب الخلفي شمال	● فبريكة بالكامل
مفصلات الكبوت	● آثار فك وتركيب	مفصلات الشنطة	● فبريكة بالكامل
ملاحظات أخرى	رش بمعجون جزئي في الكبوت ورفرف امامي شمال - فقد في اريال السقف		
حالة زجاج / كشافات / أخرى			
زجاج البانوراما	● لا يوجد	زجاج فتحة السقف	● لا يوجد
زجاج السيارة الأمامي	● تم التغيير	زجاج السيارة الخلفي	● بحالة جيدة
زجاج باب أمامي يمين	● بحالة جيدة	زجاج باب أمامي شمال	● بحالة جيدة
زجاج باب خلفي يمين	● بحالة جيدة	زجاج باب خلفي شمال	● بحالة جيدة
شراعات خلفية	● بحالة جيدة	شراعات أمامية	● بحالة جيدة
الكشاف الأمامي يمين	● الباغة مصفرة	الكشاف الأمامي شمال	● الباغة مصفرة
الكشاف الخلفي يمين	● بحالة جيدة	الكشاف الخلفي شمال	● الباغة مصفرة
كشافات شبورة أمامي	● بحالة جيدة	كشافات شبورة خلفي	● لا يوجد
كشافات إشاره أمامي	● الباغة مصفرة	كشافات إشاره خلفي	● بحالة جيدة
سيستم مياة مساحات	● لا يوجد ملاحظات	كاوتش الأبواب	● جيد
مساحات الزجاج الأمامي	● بحاله جيدة	مساحة الزجاج الخلفي	● لا يوجد
