بيانات العميل والسيارة			
Peugeot 3008 2019 2nd Category			موديل السيارة
137816	قراءة العداد	أسود	اللون
لا يوجد	حظر البيع	لا يوجد	توكيلات
مدينة نصر	المرور	2025-05-11	تاريخ انتهاء الرخصة

# 2019 Peugeot Vehicle Diagnostic Report

2019/Peugeot/3008/  
VIN: VF3M45GYVKS029276

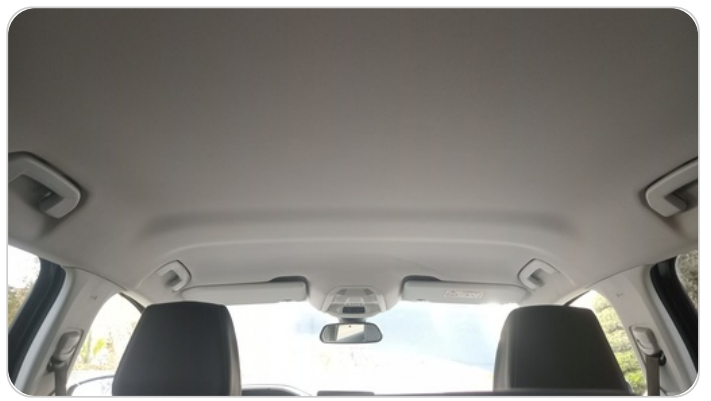
CAR ROOF MAT

فرش كنبه خلفي	● بحاله جيده	فرش السقف	● يحتاج تنظيف فقط
فيبر قائم أمامي يمين	● بحاله جيده	فيبر قائم أمامي شمال	● بحاله جيده
فيبر قائم وسط يمين	● بحاله جيده	فيبر قائم وسط شمال	● بحاله جيده
فيبر قائم خلفي يمين	● بحاله جيده	فيبر قائم خلفي شمال	● بحاله جيده
شماسات أمامية	● بحاله جيده	مراية الزجاج الأمامي	● بحاله جيده
مقبض يد السقف أمامي يمين	● بحاله جيده	مقبض يد السقف أمامي شمال	● بحاله جيده
مقبض يد السقف خلفي يمين	● بحاله جيده	مقبض يد السقف خلفي شمال	● بحاله جيده
ملاحظات أخرى

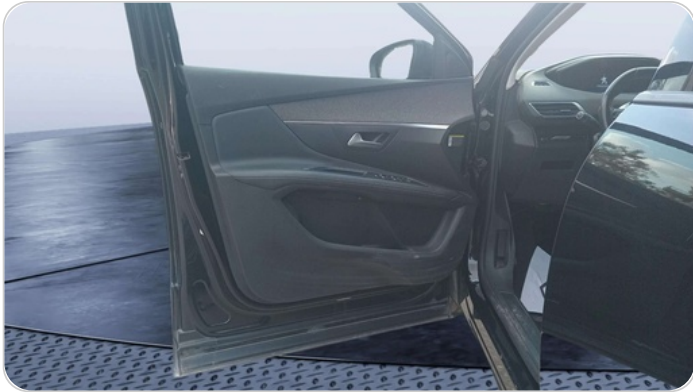
FR L DOOR

بودي داخلي
دواخل الباب الأمامي يمين + القوائم	● فبريكة بالكامل	دواخل الباب الأمامي شمال +القوائم	● فبريكة (خرايش)
دواخل الباب الخلفي يمين + القوائم	● فبريكة بالكامل	دواخل الباب الخلفي شمال + القوائم	● فبريكة بالكامل
دواخل وأرضية الشنطة	● فبريكة بالكامل	ستارة شنطة خلفية	● لا يوجد ملاحظات
حامل طقم التبريد	● لا يوجد ملاحظات		
ملاحظات أخرى			
			شاسيه
بطاحة أمامي يمين	● فبريكة بالكامل	بطاحة أمامي شمال	● فبريكة بالكامل
الشاسيه الأمامي	● لا يوجد ملاحظات	الشاسيه الخلفي	● لا يوجد ملاحظات
الصدر الأمامي	● لا يوجد ملاحظات	الشاسيه أسفل السيارة	● لا يوجد ملاحظات
ملاحظات أخرى

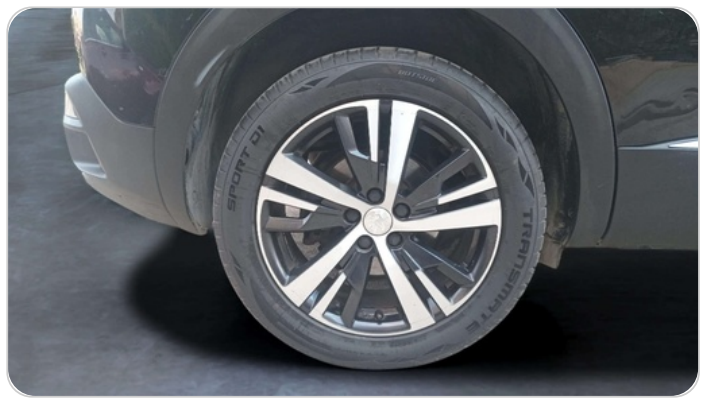
RR R TIRE

الجنوط والكاوتش			
حالة الجنوط الأمامية	● تجريحات بسيطة	حالة الكاوتش الأمامي	● تاريخ الإنتاج أكثر من 3 سنوات
حالة الجنوط الخلفي	● تجريحات بسيطه	حالة الكاوتش الخلفي	● تاريخ الإنتاج أكثر من 3 سنوات
حالة جنط الاستبِن	● بحالة ممتازة	حالة الكاوتش الاستبِن	● تاريخ الإنتاج أكثر من 3 سنوات
نوع الكاوتش	تيوبليس		
ملاحظات الجنوط و الكاوتش	كاوتش خلفي يمين جديد

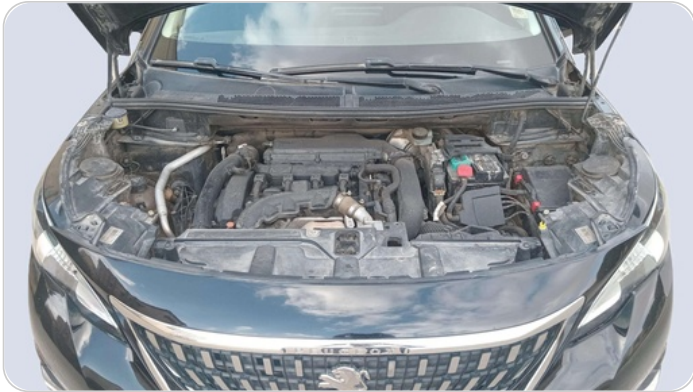
ENGINE COMPARTMENT

حالة الميكانيكا				
			كشف مرئي (المحرك والحوض)	
حالة المحرك المرئية	● طبيعي	مستوى زيت المحرك	● أقل من الطبيعي	
لون زيت المحرك	● أسود	لون العادم	● لا يوجد	
حالة الفتيس المرئية	● طبيعي	حالة التربو المرئية	● يوجد ترشيدات زيت	
حالة التورييدو	● جيدة	حالة ضفيرة الكهرياء	● جيدة	
			ملاحظات أخرى	
			كفاءة المحرك	
قيم الكبس ناشف (dry test) kg/cm2				
غرفة1	غرفة2	غرفة3	غرفة4	
قيم الكبس بالزيت (wet test) kg/cm2				
غرفة1	غرفة2	غرفة3	غرفة4	
كبس المحرك%	0.00		كفاءة المحرك	● لا يحتاج للكبس
ملاحظات كفاءة المحرك	لم يتم الكبس			
			الفتيس / علبة التروس	
حركة عصاية الفتيس	طبيعي	علامات عصاية الفتيس في التابلوه	● طبيعي	
وجود نتش أو خبط مع النقلات	● لا يوجد			
			ملاحظات أخرى	
			دورة التبريد	
مستوى سائل التبريد	● أقل من الطبيعي	حالة سائل التبريد	● سائل تبريد أحمر نظيف	
حالة دورة التبريد خارج الردياتير	● طبيعي	حالة الرادياتير	● طبيعي	
حالة مروحة التبريد	● طبيعي			
			ملاحظات أخرى	
			بنود الصيانة الدورية	
حالة سيور المجموعة الخارجية	● جيدة	صوت من المجموعة الخارجية	● خشونة / ونة متقطعة

فلتر الهواء	● يتم التغيير مع موعد الصيانة	نوع البوجيهات	● لم يتم الفك	
لون وحالة البوجيهات	● يتم التغيير مع موعد الصيانة			
ملاحظات أخرى	صوت خشونه جهة شداد سير مجموعه

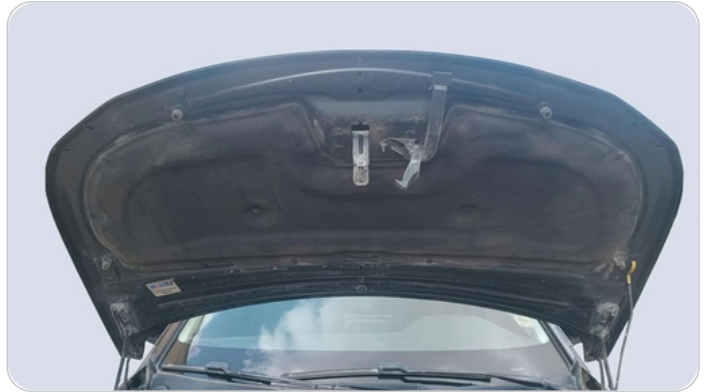
CAR HOOD

حالة البودي الخارجي			
الكبوت	● فبريكة (خرابيش)	الاكصدام الأمامي	● فبريكة (خرابيش)
السقف	● فبريكة بالكامل	الاكصدام الخلفي	● فبريكة (خرابيش)
باب الشنطة	● فبريكة ( خرابيش _ خبطات )	شبكة أمامية	● الدهان / النيكل ( متآكل )
الرفرف الأمامي يمين	● فبريكة (خرابيش)	الرفرف الأمامي شمال	● فبريكة (سمكره على البارد)
قائم خارجي أمامي يمين	● فبريكة بالكامل	قائم خارجي أمامي شمال	● فبريكة (خرابيش)
الباب الأمامي يمين	● فبريكة (خرابيش)	الباب الأمامي شمال	● فبريكة (خرابيش)
الباب الخلفي يمين	● فبريكة (خرابيش - خبطات)	الباب الخلفي شمال	● فبريكة (خرابيش)
قائم خارجي خلفي يمين	● فبريكة بالكامل	قائم خارجي خلفي شمال	● فبريكة بالكامل
الرفرف الخلفي يمين	● فبريكة (خرابيش - خبطات)	الرفرف الخلفي شمال	● فبريكة (خرابيش - خبطات)
العتب السفلي يمين	● فبريكة (خرابيش)	العتب السفلي شمال	● فبريكة (خرابيش)
مراية الباب الأمامي يمين	● فبريكة (خرابيش)	مراية الباب الأمامي شمال	● فبريكة بالكامل
مفصلات الباب الأمامي يمين	● فبريكة بالكامل	مفصلات الباب الأمامي شمال	● فبريكة بالكامل

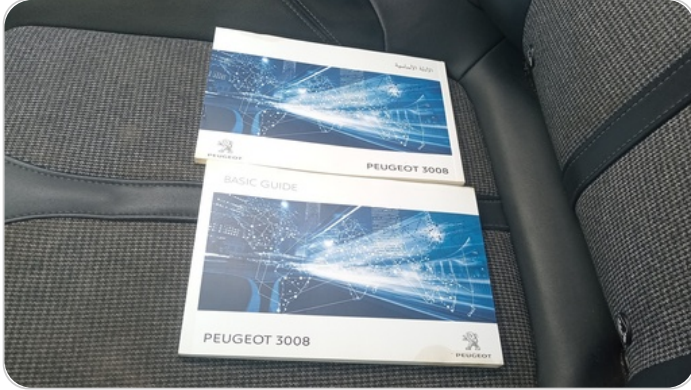
كتالوج السيارة : موجود

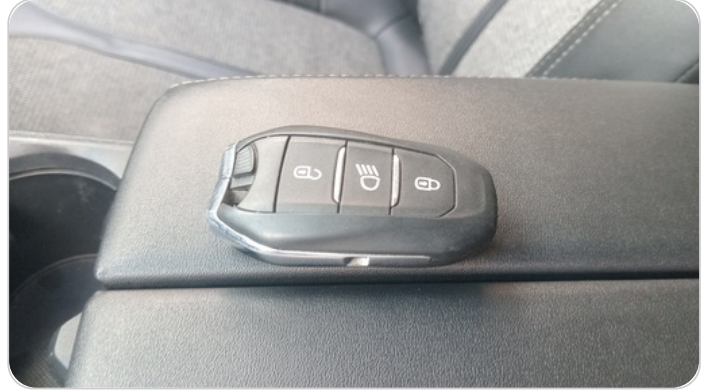
حالة الريموت / المفتاح : يعمل بكفاءة

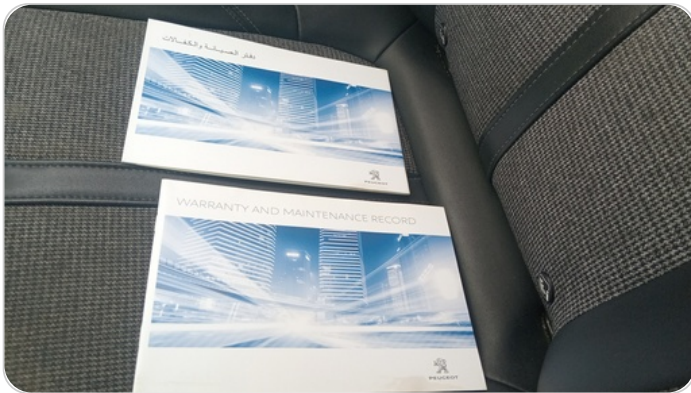
كتيب الضمان : موجود
