بيانات العميل والسيارة			
Nissan Sunny 2023 3rd Category			موديل السيارة
45535	قراءة العداد	رمادي	اللون
لا يوجد	حظر البيع	توكيل واحد	توكيلات
الاسماعيلية	المرور	2025-07-31	تاريخ انتهاء الرخصه

2023/08- Nissan Vehicle Diagnostic Report

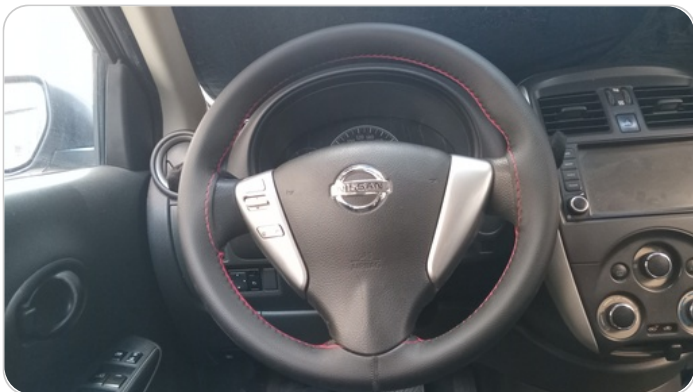
STEERING WHEEL

فرش كنية خلفي	● بحاله جيده	فرش السقف	● بحاله جيده
فيبر قائم أمامي يمين	● بحاله جيده	فيبر قائم أمامي شمال	● بحاله جيده
فيبر قائم وسط يمين	● بحاله جيده	فيبر قائم وسط شمال	● بحاله جيده
فيبر قائم خلفي يمين	● بحاله جيده	فيبر قائم خلفي شمال	● بحاله جيده
شماسات أمامية	● بحاله جيده	مراية الزجاج الأمامي	● بحاله جيده
مقبض يد السقف أمامي يمين	● بحاله جيده	مقبض يد السقف أمامي شمال	● لا يوجد
مقبض يد السقف خلفي يمين	● بحاله جيده	مقبض يد السقف خلفي شمال	● بحاله جيده
ملاحظات أخرى	يوجد جراب جلد خياطة علي الطارة

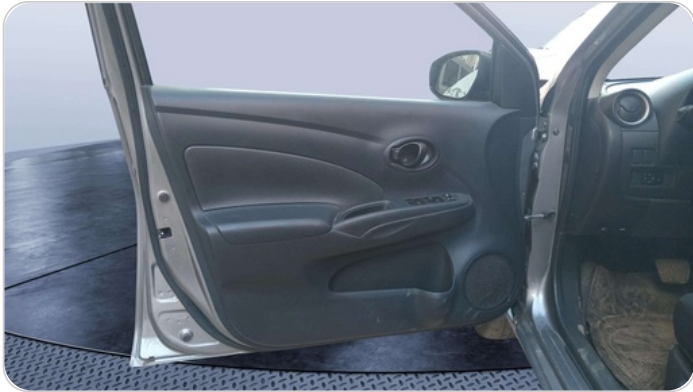
FR L DOOR

بودي داخلي
دواخل الباب الأمامي يمين + القوائم	● فبريكة (خرايش)	دواخل الباب الأمامي شمال +القوائم	● فبريكة (خرايش)
دواخل الباب الخلفي يمين + القوائم	● فبريكة (خرايش)	دواخل الباب الخلفي شمال + القوائم	● فبريكة (خرايش)
دواخل وأرضية الشنطة	● فبريكة بالكامل	ستارة شنطة خلفية	● صدمة بسيطة
حامل طقم التبريد	● لا يوجد ملاحظات		
ملاحظات أخرى	صدمه في ستارة الشنطه من الخارج		
			شاسيه
بطاحة أمامي يمين	● فبريكة بالكامل	بطاحة أمامي شمال	● فبريكة بالكامل
الشاسيه الأمامي	● لا يوجد ملاحظات	الشاسيه الخلفي	● لا يوجد ملاحظات
الصدر الأمامي	● لا يوجد ملاحظات	الشاسيه أسفل السيارة	● لا يوجد ملاحظات
			ملاحظات أخرى

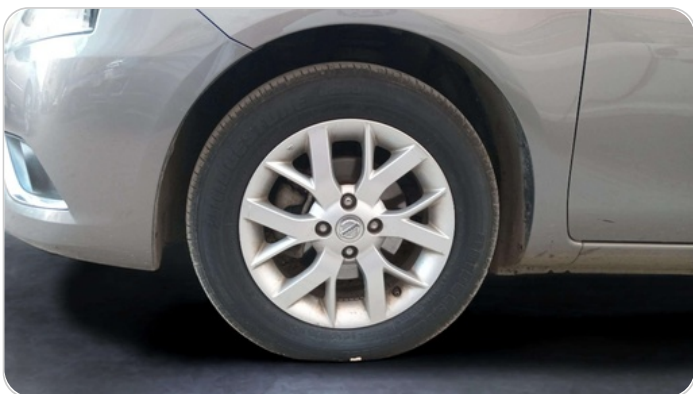
FR L TIRE

الجنوط والكاوتش			
حالة الجنوط الأمامية	● بحالة جيدة	حالة الكاوتش الأمامي	● بحالة متوسطة
حالة الجنوط الخلفي	● بحاله جيدة	حالة الكاوتش الخلفي	● بحالة متوسطة
حالة جنط الاستبن	● بحالة جيدة	حالة الكاوتش الاستبن	● بحالة جيدة
نوع الكاوتش	تيوبليس		
ملاحظات الجنوط و الكاوتش
