بيانات العميل والسيارة			
Hyundai Avante 2021 Imported			موديل السيارة
61827	قراءة العداد	رمادي	اللون
لا يوجد	حظر البيع	لا يوجد	توكيلات
القاهرة الجديدة	المرور	2027-07-27	تاريخ انتهاء الرخصة

ملخص حالة السيارة			
● بحالة ممتازة	حالة الميكانيكا	● فبريكة (يوجد ملاحظات)	حالة البودي الخارجي
● بحالة ممتازة	حالة العفشة	● فبريكة بالكامل	حالة البودي الداخلي
● بحالة ممتازة	حالة الكهرباء	● لا يوجد ملاحظات	حالة الشاسية
● بحالة ممتازة	حالة التكييف	● بحالة جيدة	حالة الجنوط والكاوتش
● بحالة ممتازة	حالة الصالون	● بحالة ممتازة	حالة الزجاج والكشافات

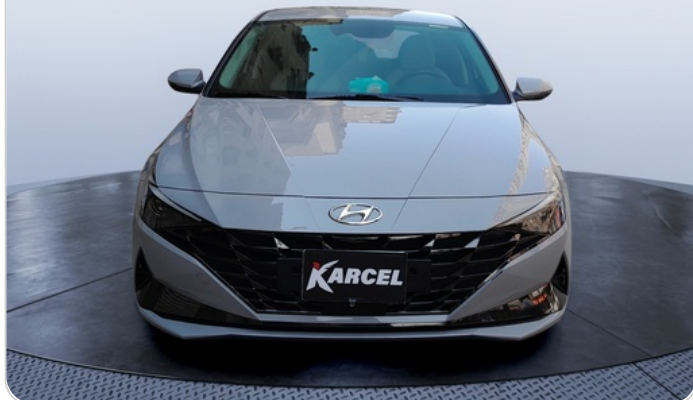
FR 0

حالة البودي الخارجي			
الكبوت	● فبريكة بالكامل	الاكصدام الأمامي	● فبريكة (خرايش)
السقف	● فبريكة بالكامل	الاكصدام الخلفي	● فبريكة بالكامل
باب الشنطة	● فبريكة بالكامل	شبكة أمامية	● لا يوجد ملاحظات
الرفرف الأمامي يمين	● فبريكة بالكامل	الرفرف الأمامي شمال	● فبريكة بالكامل
قائم خارجي أمامي يمين	● فبريكة بالكامل	قائم خارجي أمامي شمال	● فبريكة بالكامل
الباب الأمامي يمين	● فبريكة بالكامل	الباب الأمامي شمال	● فبريكة (خرايش)
الباب الخلفي يمين	● فبريكة بالكامل	الباب الخلفي شمال	● فبريكة بالكامل
قائم خارجي خلفي يمين	● فبريكة بالكامل	قائم خارجي خلفي شمال	● فبريكة بالكامل
الرفرف الخلفي يمين	● فبريكة بالكامل	الرفرف الخلفي شمال	● فبريكة (خرايش)
العتب السفلي يمين	● فبريكة بالكامل	العتب السفلي شمال	● فبريكة بالكامل
مراية الباب الأمامي يمين	● فبريكة بالكامل	مراية الباب الأمامي شمال	● فبريكة بالكامل
مفصلات الباب الأمامي يمين	● فبريكة بالكامل	مفصلات الباب الأمامي شمال	● فبريكة بالكامل
مفصلات الباب الخلفي يمين	● فبريكة بالكامل	مفصلات الباب الخلفي شمال	● فبريكة بالكامل

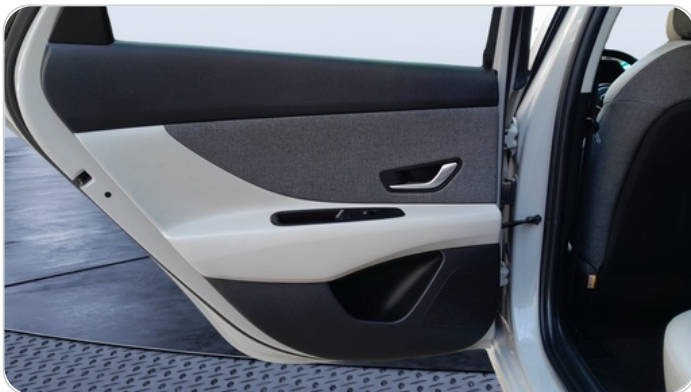
RR L DOOR

بودي داخلي
دواخل الباب الأمامي يمين + القوائم	● فبريكة بالكامل	دواخل الباب الأمامي شمال +القوائم	● فبريكة بالكامل
دواخل الباب الخلفي يمين + القوائم	● فبريكة بالكامل	دواخل الباب الخلفي شمال + القوائم	● فبريكة (نقرة)
دواخل وأرضية الشنطة	● فبريكة بالكامل	ستارة شنطة خلفية	● لا يوجد ملاحظات
حامل طقم التبريد	● لا يوجد ملاحظات		
ملاحظات أخرى			
			شاسيه
بطاحة أمامي يمين	● فبريكة بالكامل	بطاحة أمامي شمال	● فبريكة بالكامل
الشاسيه الأمامي	● لا يوجد ملاحظات	الشاسيه الخلفي	● لا يوجد ملاحظات
الصدر الأمامي	● لا يوجد ملاحظات	الشاسيه أسفل السيارة	● لا يوجد ملاحظات
ملاحظات أخرى

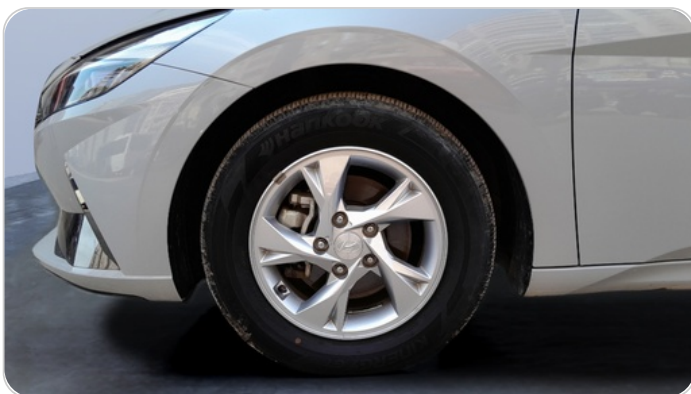
FR L TIRE

الجنوط والكاوتش			
حالة الجنوط الأمامية	● بحالة جيدة	حالة الكاوتش الأمامي	● بحالة متوسطة
حالة الجنوط الخلفي	● بحاله جيدة	حالة الكاوتش الخلفي	● بحالة متوسطة
حالة جنط الاستبين	● بحالة جيدة	حالة الكاوتش الاستبين	● بحالة متوسطة
نوع الكاوتش	تيوبليس		
ملاحظات الجنوط و الكاوتش
