بيانات العميل والسيارة			
Hyundai Accent RB 2015 3rd Category			موديل السيارة
107158	قراءة العداد	نبيتي	اللون
لا يوجد	حظر البيع	لا يوجد	توكيلات
القاهرة الجديدة	المرور	2027-02-28	تاريخ انتهاء الرخصة

2015 Hyundai(Europe) Vehicle Diagnostic Report

2015/Hyundai(Europe)/Accent(RB)/G 1.6 MPI
VIN: KMHCT51DBFU217009

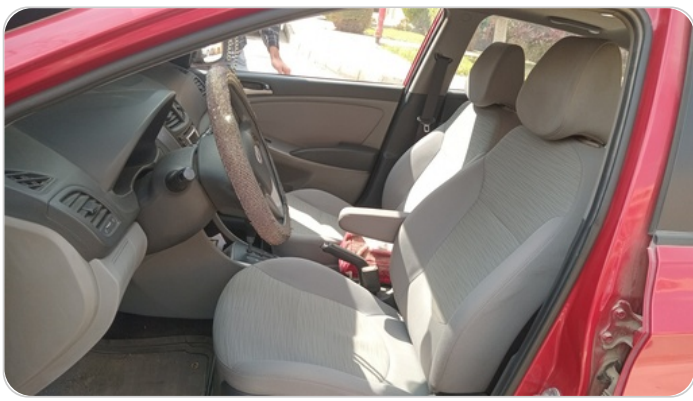
FR SEATS

فرش كرسي أمامي يمين	● يحتاج تنظيف فقط	فرش كرسي أمامي شمال	● يحتاج تنظيف فقط
فرش كنية خلفي	● يحتاج تنظيف فقط	فرش السقف	● يحتاج تنظيف فقط
فيبر قائم أمامي يمين	● بحاله جيده	فيبر قائم أمامي شمال	● بحاله جيده
فيبر قائم وسط يمين	● بحاله جيده	فيبر قائم وسط شمال	● بحاله جيده
فيبر قائم خلفي يمين	● بحاله جيده	فيبر قائم خلفي شمال	● بحاله جيده
شماسات أمامية	● بحاله جيده	مراية الزجاج الأمامي	● بحاله جيده
مقبض يد السقف أمامي يمين	● بحاله جيده	مقبض يد السقف أمامي شمال	● لا يوجد
مقبض يد السقف خلفي يمين	● بحاله جيده	مقبض يد السقف خلفي شمال	● بحاله جيده
ملاحظات أخرى	يوجد جراب جلد علي الطارة - الريموت لا يعمل

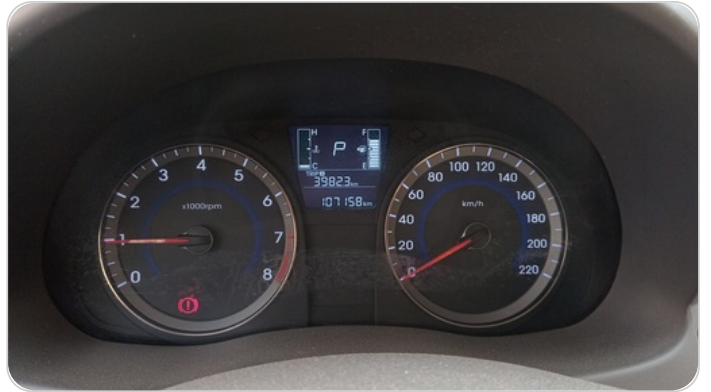
ODOMETER

حالة الكهرباء			
			كشف جهاز الاعطال
		● لا يوجد	أعطال المحرك
لم يتمكن جهاز الاعطال من الكشف علي قراءة العداد			ملاحظات اعطال المحرك
		● لا يوجد	أعطال الفتيس
			ملاحظات أعطال الفتيس
		● لا يوجد	أعطال الايرياج
			ملاحظات أعطال الايرياج
		● لا يوجد	أعطال كنترولات أخرى
			ملاحظات أعطال كنترولات أخرى
			ملاحظات مع الدواره
● طبيعي	أنوار التابلوه مع الدواره	● طبيعي	أنوار تابلوه مع الكونتاكث
● طبيعي	أصوات مع الدواره	● طبيعي	سرعة الدواره
			ملاحظات أخرى

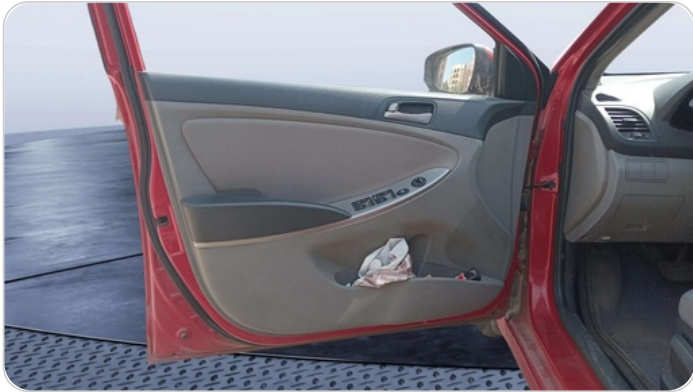
FR L DOOR

بودي داخلي
دواخل الباب الأمامي يمين + القوائم	● فبريكة (خرايش)	دواخل الباب الأمامي شمال +القوائم	● فبريكة (خرايش)
دواخل الباب الخلفي يمين + القوائم	● فبريكة (خرايش)	دواخل الباب الخلفي شمال + القوائم	● فبريكة بالكامل
دواخل وأرضية الشنطة	● فبريكة بالكامل	ستارة شنطة خلفية	● لا يوجد ملاحظات
حامل طقم التبريد	● لا يوجد ملاحظات		
ملاحظات أخرى	يوجد عفرة دهان في دواخل باب امامي يمين		
			شاسيه
بطاحة أمامي يمين	● فبريكة بالكامل	بطاحة أمامي شمال	● فبريكة بالكامل
الشاسيه الأمامي	● لا يوجد ملاحظات	الشاسيه الخلفي	● لا يوجد ملاحظات
الصدر الأمامي	● لا يوجد ملاحظات	الشاسيه أسفل السيارة	● لا يوجد ملاحظات
ملاحظات أخرى

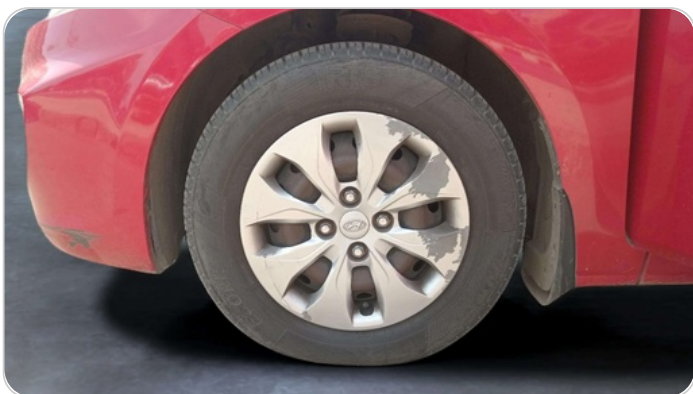
FR L TIRE

الجنوط والكاوتش			
حالة الجنوط الأمامية	● بحالة جيدة	حالة الكاوتش الأمامي	● بحالة متوسطة
حالة الجنوط الخلفي	● بحاله جيدة	حالة الكاوتش الخلفي	● تاريخ الإنتاج أكثر من 3 سنوات
حالة جنط الاستبئ	● بحالة جيدة	حالة الكاوتش الاستبئ	● تاريخ الإنتاج أكثر من 3 سنوات
نوع الكاوتش	تيوبليس		
ملاحظات الجنوط و الكاوتش

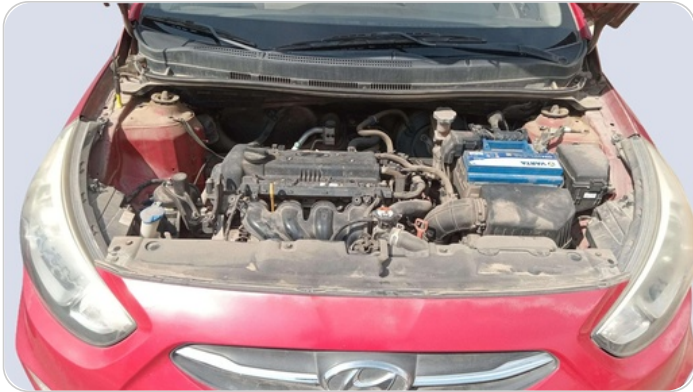
ENGINE COMPARTMENT

حالة الميكانيكا				
			كشف مرئي (المحرك والحوض)	
حالة المحرك المرئية	● طبيعي	مستوى زيت المحرك	● طبيعي	
لون زيت المحرك	● بترولي	لون العادم	● لا يوجد	
حالة الفتيس المرئية	● تسريب (كارتيرة الزيت)	حالة التربو المرئية	● لا يوجد	
حالة التورييدو	● جيدة	حالة ضفيرة الكهرباء	● جيدة	
تسريب زيت قديم جهة كرتيرة الفتيس			ملاحظات أخرى	
			كفاءة المحرك	
قيم الكبس ناشف (dry test) kg/cm2				
غرفة1	غرفة2	غرفة3	غرفة4	
قيم الكبس بالزيت (wet test) kg/cm2				
غرفة1	غرفة2	غرفة3	غرفة4	
كبس المحرك%	0.00		كفاءة المحرك	● لا يحتاج للكبس
لم يتم الكبس			ملاحظات كفاءة المحرك	
			الفتيس / علبة التروس	
حركة عصاية الفتيس	طبيعي	علامات عصاية الفتيس في التابلوه	● طبيعي	
وجود نتش أو خبط مع النقلات	● لا يوجد			
			ملاحظات أخرى	
			دورة التبريد	
مستوى سائل التبريد	● طبيعي	حالة سائل التبريد	● سائل تبريد أخضر نظيف	
حالة دورة التبريد خارج الردياتير	● طبيعي	حالة الرادياتير	● طبيعي	
حالة مروحة التبريد	● طبيعي			
			ملاحظات أخرى	
			بنود الصيانة الدورية	
حالة سيور المجموعة الخارجية	● جيدة	صوت من المجموعة الخارجية	● لا يوجد

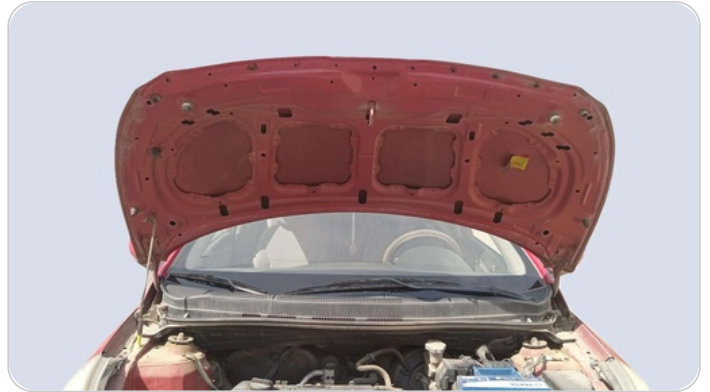
CAR HOOD

حالة البودي الخارجي			
الكبوت	● رش بدون معجون (خرابيش)	الاكصدام الأمامي	● فبريكة (خرابيش)
السقف	● فبريكة (الدهان متآكل)	الاكصدام الخلفي	● رش بدون معجون (خرابيش)
باب الشنطة	● فبريكة بالكامل	شبكة أمامية	● لا يوجد ملاحظات
الرفرف الأمامي يمين	● فبريكة (خرابيش)	الرفرف الأمامي شمال	● فبريكة (خرابيش)
قائم خارجي أمامي يمين	● رش بدون معجون	قائم خارجي أمامي شمال	● فبريكة بالكامل
الباب الأمامي يمين	● رش مع معجون	الباب الأمامي شمال	● فبريكة (خرابيش)
الباب الخلفي يمين	● رش مع معجون	الباب الخلفي شمال	● فبريكة (خرابيش)
قائم خارجي خلفي يمين	● رش بدون معجون	قائم خارجي خلفي شمال	● فبريكة بالكامل
الرفرف الخلفي يمين	● رش مع معجون (خرابيش)	الرفرف الخلفي شمال	● فبريكة (خرابيش)
العتب السفلي يمين	● رش مع معجون	العتب السفلي شمال	● فبريكة (خرابيش - خبطات)
مراية الباب الأمامي يمين	● فبريكة بالكامل	مراية الباب الأمامي شمال	● فبريكة (خرابيش)
مفصلات الباب الأمامي يمين	● فبريكة بالكامل	مفصلات الباب الأمامي شمال	● فبريكة بالكامل
مفصلات الباب الخلفي يمين	● فبريكة بالكامل	مفصلات الباب الخلفي شمال	● فبريكة بالكامل

مفصلات الكبوت	● فبريكة بالكامل	مفصلات الشنطة	● فبريكة بالكامل
ملاحظات أخرى	دهان السيارة متآكل في الكبوت والسقف والاكصدام الأمامي - رش جزئي بدون معجون في الكبوت وقائم امامي يمين - كسر في حامل اكصدام امامي جهة اليمين - آثار فك وتركيب رفرف امامي يمين - مساعددين باب الشنطة خفيفه		
حالة زجاج / كشافات / أخرى			
زجاج البانوراما	● لا يوجد	زجاج فتحة السقف	● بحالة جيدة
زجاج السيارة الأمامي	● بحالة جيدة	زجاج السيارة الخلفي	● بحالة جيدة
زجاج باب أمامي يمين	● بحالة جيدة	زجاج باب أمامي شمال	● بحالة جيدة
زجاج باب خلفي يمين	● بحالة جيدة	زجاج باب خلفي شمال	● بحالة جيدة
شراعات خلفية	● بحالة جيدة	شراعات أمامية	● بحالة جيدة
الكشاف الأمامي يمين	● الباغة مصفرة	الكشاف الأمامي شمال	● الباغة مصفرة
الكشاف الخلفي يمين	● بحالة جيدة	الكشاف الخلفي شمال	● بحالة جيدة
كشافات شبورة أمامي	● الباغة مصفرة	كشافات شبورة خلفي	● كسر بالباغة
كشافات إشاره أمامي	● بحالة جيدة	كشافات إشاره خلفي	● بحالة جيدة
سيسستم مياة مساحات	● لا يوجد ملاحظات	كاوتش الأبواب	● جيد
