بيانات العميل والسيارة			
Seat Ibiza 2021 1st Category			موديل السيارة
118726	قراءة العداد	أبيض	اللون
لا يوجد	حظر البيع	لا يوجد	توكيلات
6 أكتوبر	المرور	2026-03-20	تاريخ انتهاء الرخصة

ملخص حالة السيارة			
● بحالة ممتازة	حالة الميكانيكا	● رش في بعض أجزاء السيارة	حالة البودي الخارجي
● بحالة ممتازة	حالة العفشة	● فبريكة (يوجد ملاحظات)	حالة البودي الداخلي
● بحالة جيدة جدا	حالة الكهرباء	● لا يوجد ملاحظات	حالة الشاسية
● بحالة ممتازة	حالة التكييف	● بحالة جيدة	حالة الجنوط والكاوتش
● بحالة جيدة جدا	حالة الصالون	● بحالة ممتازة	حالة الزجاج والكشافات

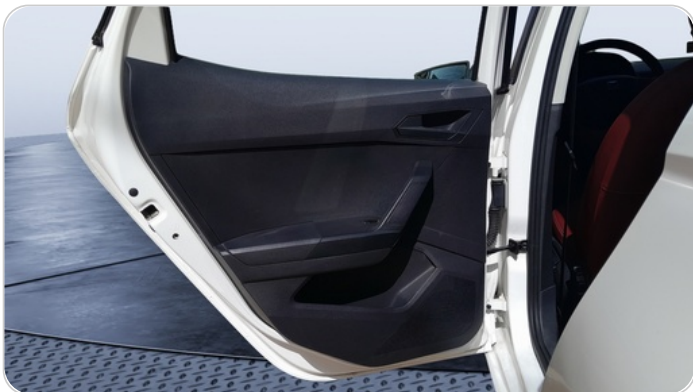
RR L DOOR

بودي داخلي			
دواخل الباب الأمامي يمين + القوائم	● فبريكة بالكامل	دواخل الباب الأمامي شمال +القوائم	● فبريكة بالكامل
دواخل الباب الخلفي يمين + القوائم	● فبريكة بالكامل	دواخل الباب الخلفي شمال + القوائم	● سمكرة على البارد
دواخل وأرضية الشنطة	● فبريكة بالكامل	ستارة شنطة خلفية	● لا يوجد ملاحظات
حامل طقم التبريد	● لا يوجد ملاحظات		
ملاحظات أخرى			
شاسيه			
بطاحة أمامي يمين	● فبريكة بالكامل	بطاحة أمامي شمال	● فبريكة بالكامل
الشاسيه الأمامي	● لا يوجد ملاحظات	الشاسيه الخلفي	● لا يوجد ملاحظات
الصدر الأمامي	● لا يوجد ملاحظات	الشاسيه أسفل السيارة	● لا يوجد ملاحظات
ملاحظات أخرى

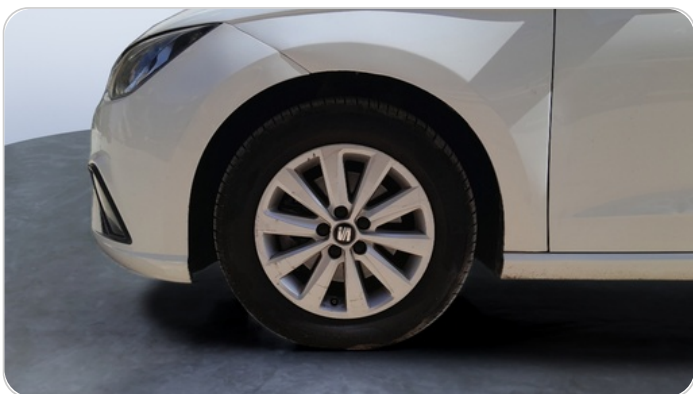
FR L TIRE

الجنوط والكاوتش			
حالة الجنوط الأمامية	● تجريحات بسيطة	حالة الكاوتش الأمامي	● بحالة جيدة
حالة الجنوط الخلفي	● تجريحات بسيطه	حالة الكاوتش الخلفي	● بحالة متوسطة
حالة جنط الاستبن	● بحالة جيدة	حالة الكاوتش الاستبن	● تاريخ الإنتاج أكثر من 3 سنوات
نوع الكاوتش	تيوبليس		
ملاحظات الجنوط و الكاوتش

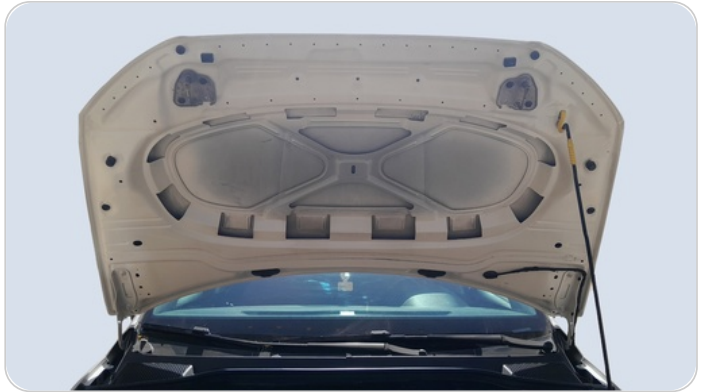
CAR HOOD

حالة البودي الخارجي			
الكبوت	● رش مع معجون (خبطات)	الاكصدام الأمامي	● رش مع معجون (خرابيش)
السقف	● فبريكة بالكامل	الاكصدام الخلفي	● رش بدون معجون (خرابيش)
باب الشنطة	● فبريكة بالكامل	شبكة أمامية	● لا يوجد ملاحظات
الرفرف الأمامي يمين	● تم التغيير (فبريكة)	الرفرف الأمامي شمال	● رش مع معجون
قائم خارجي أمامي يمين	● فبريكة بالكامل	قائم خارجي أمامي شمال	● رش بدون معجون
الباب الأمامي يمين	● فبريكة بالكامل	الباب الأمامي شمال	● فبريكة (خرابيش)
الباب الخلفي يمين	● فبريكة بالكامل	الباب الخلفي شمال	● فبريكة (خرابيش)
قائم خارجي خلفي يمين	● فبريكة بالكامل	قائم خارجي خلفي شمال	● فبريكة بالكامل
الرفرف الخلفي يمين	● فبريكة (خرابيش)	الرفرف الخلفي شمال	● رش بدون معجون
العتب السفلي يمين	● رش مع معجون	العتب السفلي شمال	● رش مع معجون
مراية الباب الأمامي يمين	● فبريكة بالكامل	مراية الباب الأمامي شمال	● فبريكة بالكامل
مفصلات الباب الأمامي يمين	● فبريكة بالكامل	مفصلات الباب الأمامي شمال	● فبريكة بالكامل
مفصلات الباب الخلفي يمين	● فبريكة بالكامل	مفصلات الباب الخلفي شمال	● فبريكة بالكامل

مفصلات الكبوت	● فبريكة بالكامل	مفصلات الشنطه	● فبريكة بالكامل
ملاحظات أخرى	اثر فك وتركيب بمسامير الرفارف الامامي والاكصدام الامامي والصدر الامامي رش جزء من الكبوت		
حالة زجاج / كشافات / أخرى			
زجاج البانوراما	● لا يوجد	زجاج فتحة السقف	● لا يوجد
زجاج السيارة الأمامي	● تم التغيير	زجاج السيارة الخلفي	● بحالة جيدة
زجاج باب أمامي يمين	● بحالة جيدة	زجاج باب أمامي شمال	● بحالة جيدة
زجاج باب خلفي يمين	● بحالة جيدة	زجاج باب خلفي شمال	● بحالة جيدة
شراعات خلفية	● بحالة جيدة	شراعات أمامية	● بحالة جيدة
الكشاف الأمامي يمين	● جديد (تم التغيير قريباً)	الكشاف الأمامي شمال	● بحالة جيدة
الكشاف الخلفي يمين	● بحالة جيدة	الكشاف الخلفي شمال	● بحالة جيدة
كشافات شبورة أمامي	● بحالة جيدة	كشافات شبورة خلفي	● بحالة جيدة
كشافات إشاره أمامي	● بحالة جيدة	كشافات إشاره خلفي	● بحالة جيدة
سيسستم مياة مساحات	● لا يوجد ملاحظات	كاوتش الأبواب	● جيد
مساحات الزجاج الأمامي	● بحاله جيدة	مساحة الزجاج الخلفي	● بحالة جيدة
ملاحظات أخرى

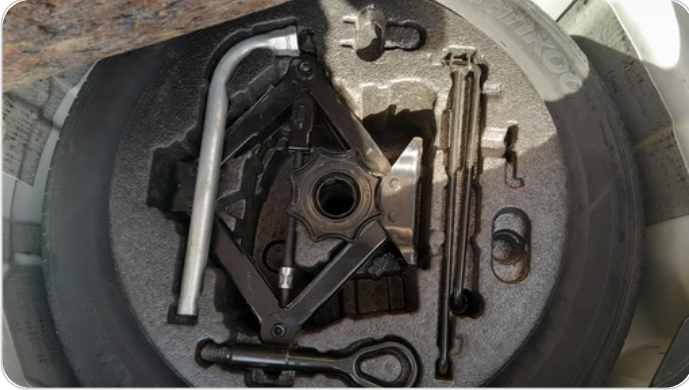
العدة وأدوات الأمان : متوفرة (بحالة جيدة)

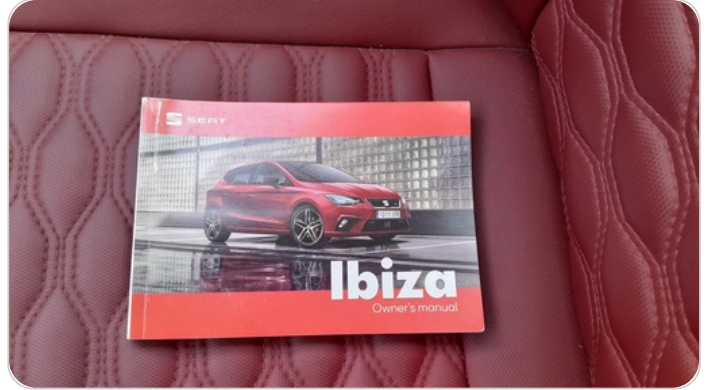
كتالوج السيارة : موجود

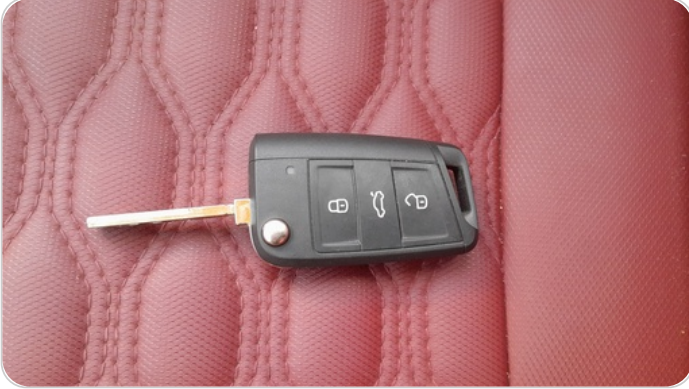
حالة الريموت / المفتاح : يعمل بكفاءة
