بيانات العميل والسيارة			
Mitsubishi Mirage 2023 2nd Category			موديل السيارة
4776	قراءة العداد	أصفر	اللون
لا يوجد	حظر البيع	توكيل واحد	توكيلات
الاسماعيلية	المرور	2026-09-04	تاريخ انتهاء الرخصة

2022 Mitsubishi Vehicle Diagnostic Report

2022/Mitsubishi/MIRAGE / SPACE STAR (A0#)/
VIN: MMDAAT8J7PH000297

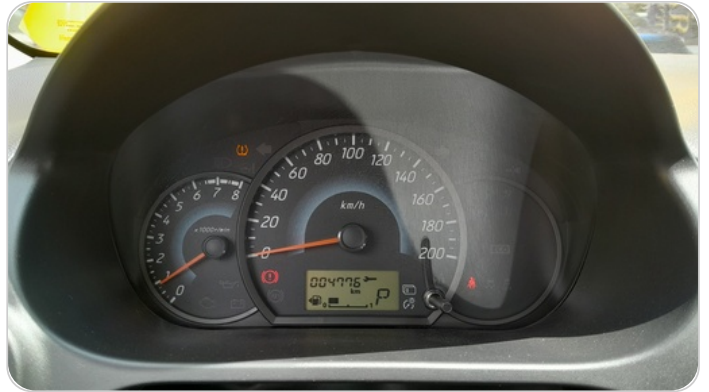
CLUSTER

حالة الكهرباء			
			كشف جهاز الاعطال
		● لا يوجد	أعطال المحرك
			ملاحظات اعطال المحرك
		● لا يوجد	أعطال الفتييس
			ملاحظات أعطال الفتييس
		● لا يوجد	أعطال الايرياج
			ملاحظات أعطال الايرياج
C1902		● يوجد أعطال ثانوية	أعطال كنترولات أخرى
عطل بخطاء علي كنترول (TPMS - ETACS - KEYLESS)			ملاحظات أعطال كنترولات أخرى
			ملاحظات مع الدواره
● لمبات أخرى مضاءة	أنوار التابلوه مع الدواره	● طبيعي	أنوار تابلوه مع الكونتاكنت
● طبيعي	أصوات مع الدواره	● طبيعي	سرعة الدواره
لمبه خاصه بتحذير ضغط الإطارات مضاءة			ملاحظات أخرى

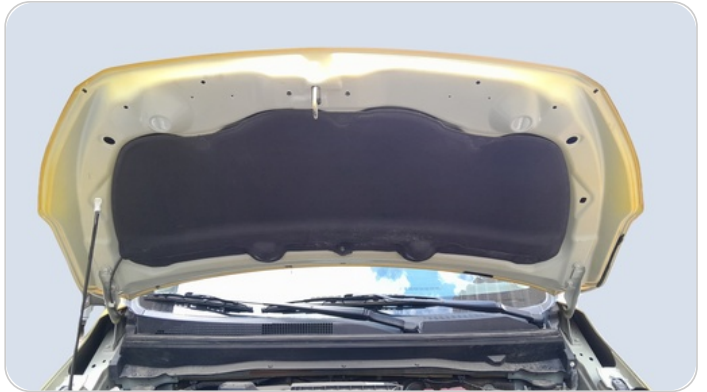
ENGINE COMPARTMENT

حالة الميكانيكا				
			كشف مرئي (المحرك والحوض)	
حالة المحرك المرئية	● طبيعي	مستوى زيت المحرك	● طبيعي	
لون زيت المحرك	● بترولي	لون العادم	● لا يوجد	
حالة الفتييس المرئية	● طبيعي	حالة التربو المرئية	● لا يوجد	
حالة التوريددو	● جيدة	حالة ضفيرة الكهرباء	● جيدة	
ملاحظات أخرى				
كفاءة المحرك				
قيم الكبس ناشف (dry test) kg/cm2				
غرفة1	غرفة2	غرفة3		
قيم الكبس بالزيت (wet test) kg/cm2				
غرفة1	غرفة2	غرفة3		
كبس المحرك%	0.00		كفاءة المحرك	● لا يحتاج للكبس
ملاحظات كفاءة المحرك			لا يوجد ملاحظات	
الفتيس / علبة التروس				
حركة عصاية الفتيس	طبيعي	علامات عصاية الفتيس في التابلوه	● طبيعي	
وجود نتش أو خبط مع النقلات	● لا يوجد			
ملاحظات أخرى				
دورة التبريد				
مستوى سائل التبريد	● طبيعي	حالة سائل التبريد	● سائل تبريد أخضر نظيف	
حالة دورة التبريد خارج الردياتير	● طبيعي	حالة الرادياتير	● طبيعي	
حالة مروحة التبريد	● طبيعي			
ملاحظات أخرى				
بنود الصيانة الدورية				
حالة سيور المجموعة الخارجية	● جيدة	صوت من المجموعة الخارجية	● لا يوجد
