بيانات العميل والسيارة			
Fiat Tipo 2022 1st Category			موديل السيارة
129731	قراءة العداد	فيرانا	اللون
لا يوجد	حظر البيع	لا يوجد	توكيلات
شبرا	المرور	2026-05-01	تاريخ انتهاء الرخصة

2021 FIAT Vehicle Diagnostic Report

2021/FIAT/PD-Neon/Egea/Tipo/
VIN: ZFAAF8AP9N6V71690

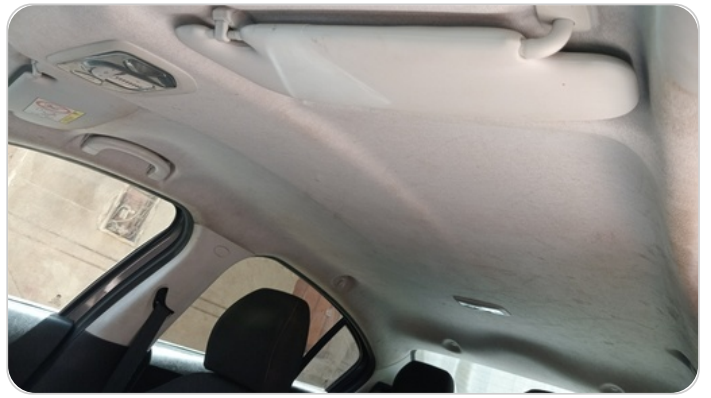
CAR ROOF MAT

فرش كنبه خلفي	● بحاله جيده	فرش السقف	● يحتاج تنظيف فقط
فيبر قائم أمامي يمين	● بحاله جيده	فيبر قائم أمامي شمال	● بحاله جيده
فيبر قائم وسط يمين	● بحاله جيده	فيبر قائم وسط شمال	● بحاله جيده
فيبر قائم خلفي يمين	● بحاله جيده	فيبر قائم خلفي شمال	● بحاله جيده
شماسات أمامية	● بحاله جيده	مراية الزجاج الأمامي	● بحاله جيده
مقبض يد السقف أمامي يمين	● بحاله جيده	مقبض يد السقف أمامي شمال	● لا يوجد
مقبض يد السقف خلفي يمين	● بحاله جيده	مقبض يد السقف خلفي شمال	● بحاله جيده

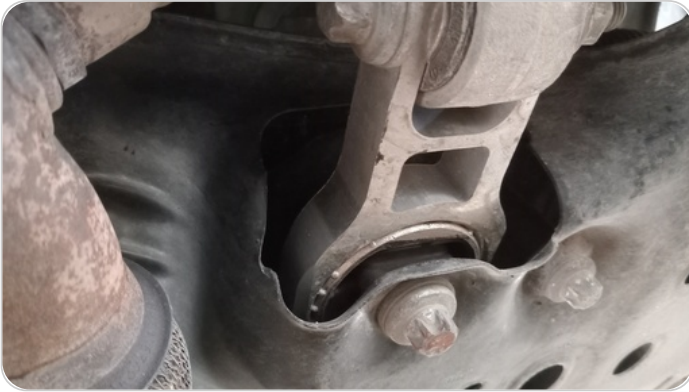
قاعدة فتيس خلفية : جديدة
