| بيانات العميل والسيارة | | | |
| BMW X3 2016 3rd Category | | | موديل السيارة |

| ملخص حالة السيارة | | | |

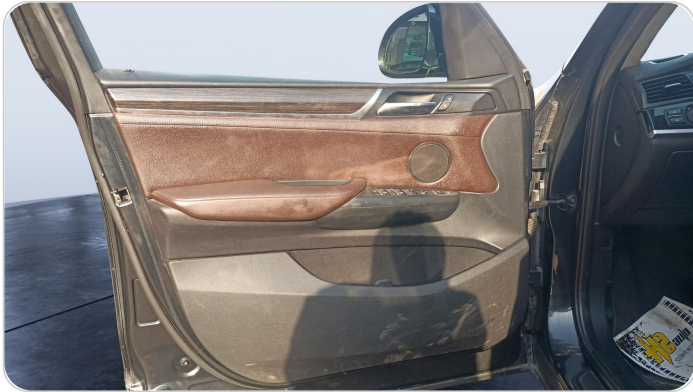
FR L DOOR

| حالة البودي الخارجي | | | |
|---|--|---|---|
| الباب الأمامي يمين | ● رش بدون معجون | الباب الأمامي شمال | ● فبريكة (خرابيش) |

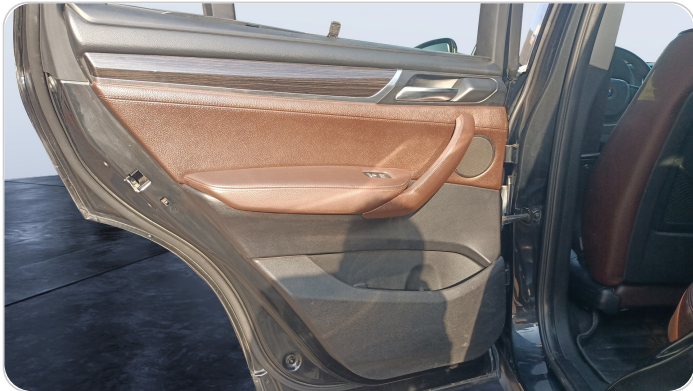
RR L DOOR

| حالة البودي الخارجي | | | |
|---|--|---|---|
| الباب الخلفي يمين | ● فبريكة (خرابيش) | الباب الخلفي شمال | ● فبريكة (خرابيش) |

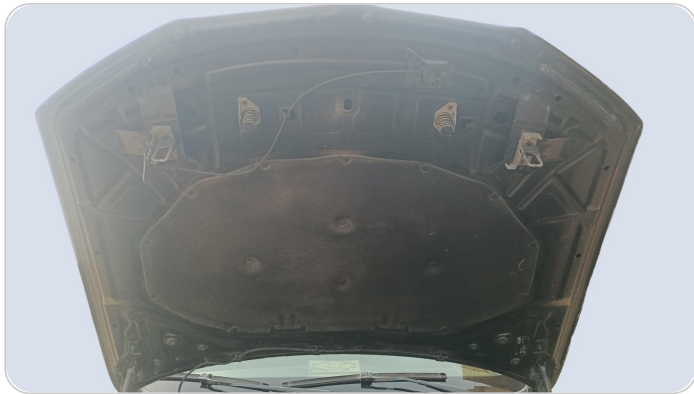
CAR HOOD

| حالة البودي الخارجي | | | |
|---|--|---|---|
| الكبوت | ● رش مع معجون | الاكصدام الأمامي | ● رش مع معجون (خرابيش) |

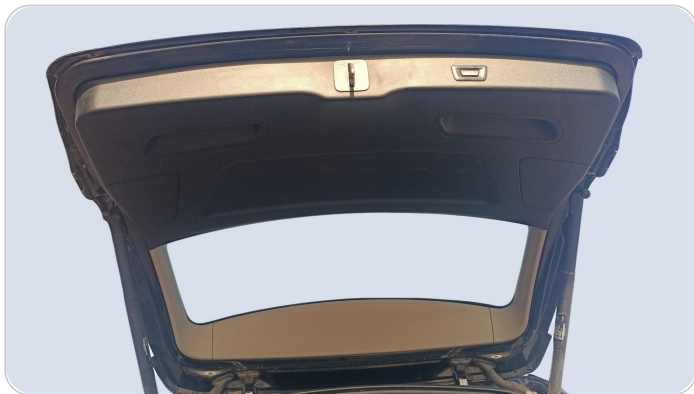
TRUNK HOOD

| حالة البودي الخارجي | | | |
|---|--|---|---|
| باب الشنطة | ● فبريكة (خرابيش) | شبكة أمامية | ● لا يوجد ملاحظات |

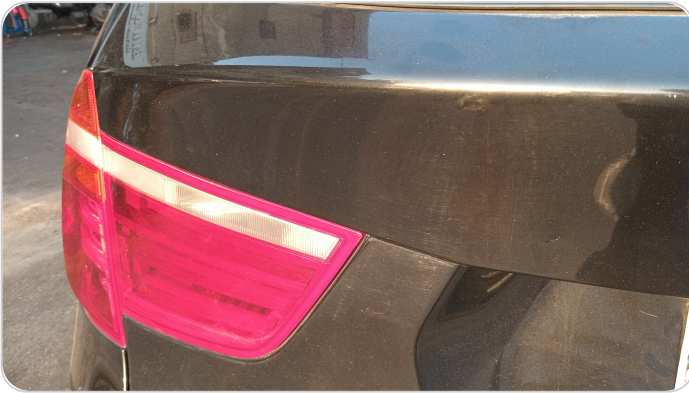
باب الشنطة : فبريكة (خرايش)

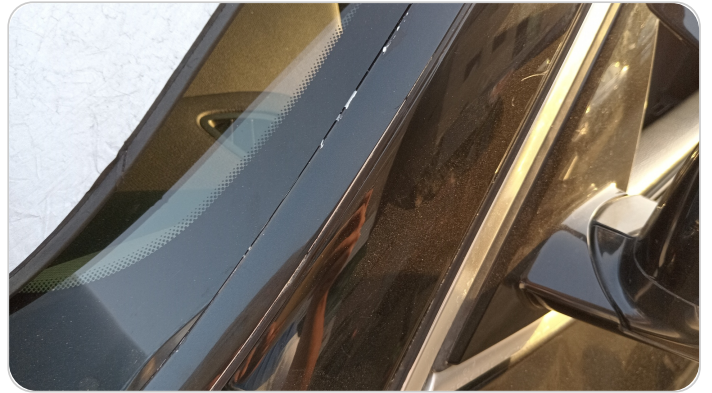
| حالة البودي الخارجي | | | |
|---|--|---|---|
| قائم خارجي أمامي يمين | ● رش بدون معجون | قائم خارجي أمامي شمال | ● فبريكة (خرابيش) |

قائم خارجي أمامي شمال : فبريكة (خرايش)

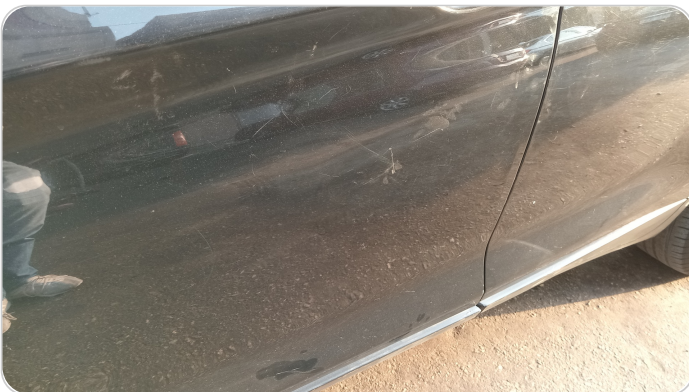
الباب الأمامي شمال : فبريكة (خرايش)

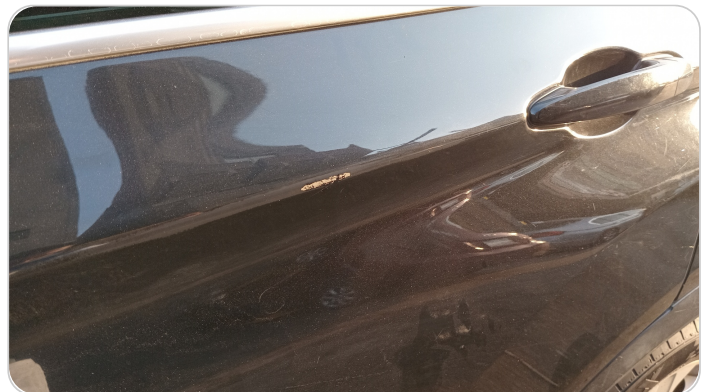
الباب الخلفي شمال : فبريكة (خرايش)

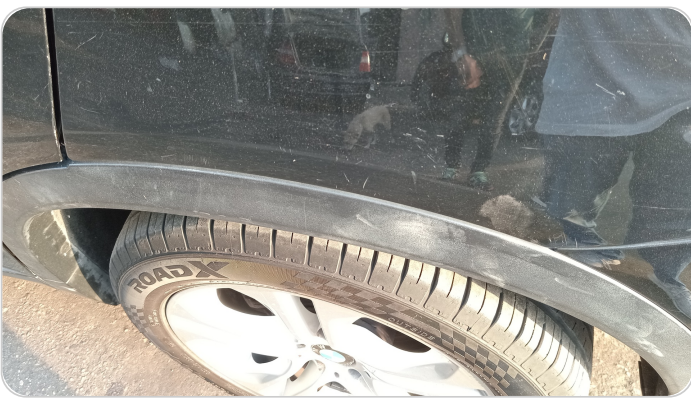
| حالة البودي الخارجي | | | |
|---|--|---|---|
| الررف الخلفي يمين | ● فبريكة (خرابيش) | الررف الخلفي شمال | ● فبريكة (خرابيش) |

الرفرف الخلفي شمال : فبريكة (خرابيش)

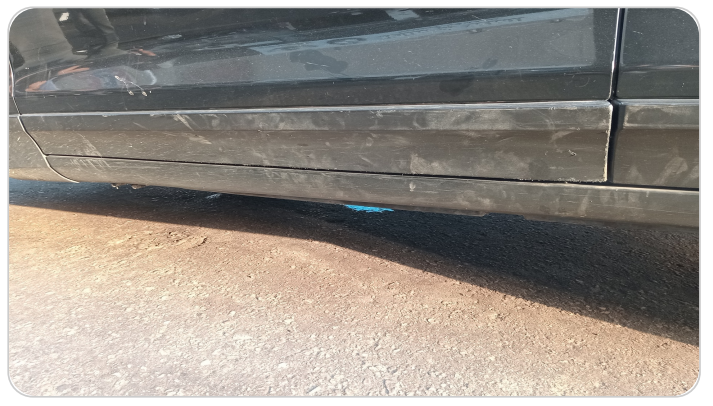
| حالة البودي الخارجي | | | |
|---|--|---|---|
| العتب السفلي يمين | ● فبريكة (خرابيش) | العتب السفلي شمال | ● فبريكة (خرابيش) |

العتب السفلي شمال : فبريكة (خرابيش)

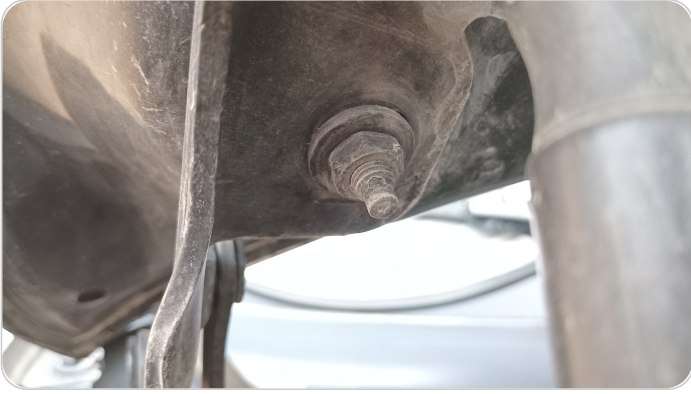
| حالة البودي الخارجي | | | |
|---|--|---|---|
| مفصلات الكبوت | ● آثار فك وتركيب | مفصلات الشنطة | ● فبريكة بالكامل |

مفصلات ومسامير الكبوت : آثار فك وتركيب

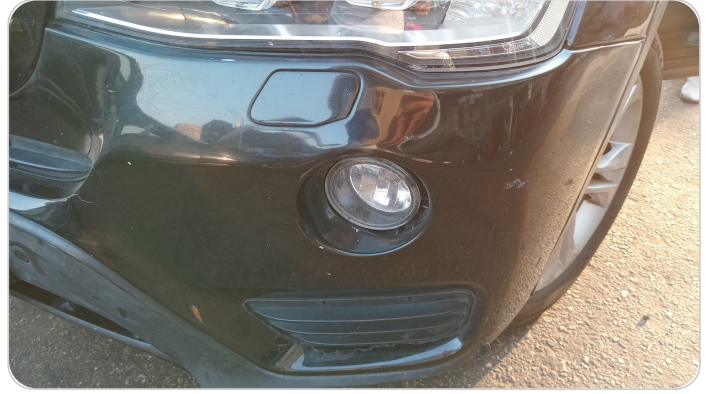
الاكصدام الأمامي : رش مع معجون (خرابيش)

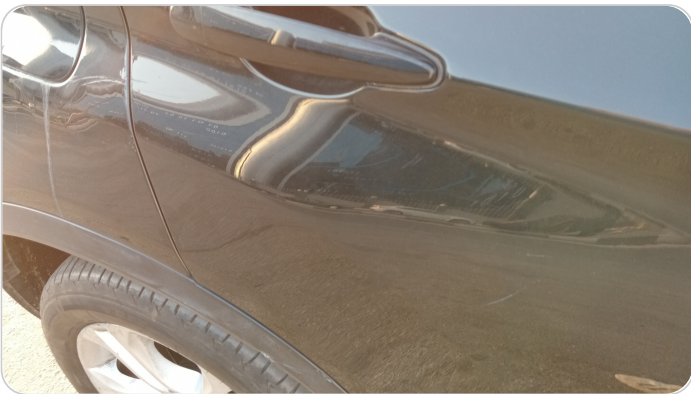
الباب الخلفي يمين : فبريكة (خرابيش)

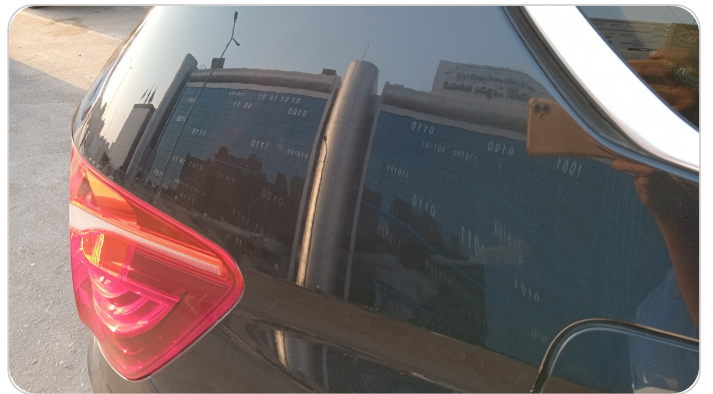
| حالة البودي الخارجي | | | |
|---|--|---|---|
| قائم خارجي خلفي يمين | ● فبريكة ( خرابيش ) | قائم خارجي خلفي شمال | ● فبريكة بالكامل |

قائم خارجي خلفي يمين : فبريكة ( خرابيش )

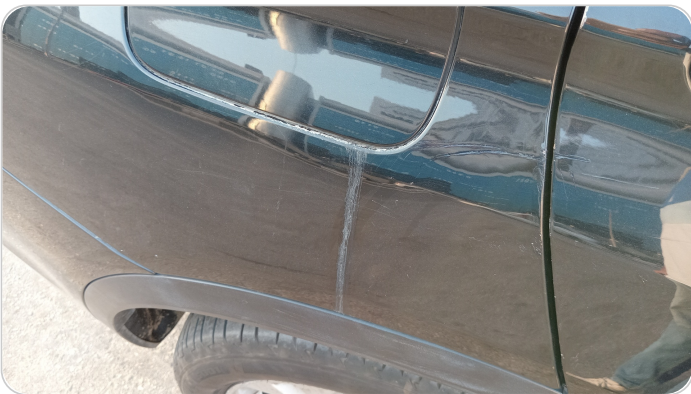
الرفرف الخلفي يمين : فبريكة (خرابيش)

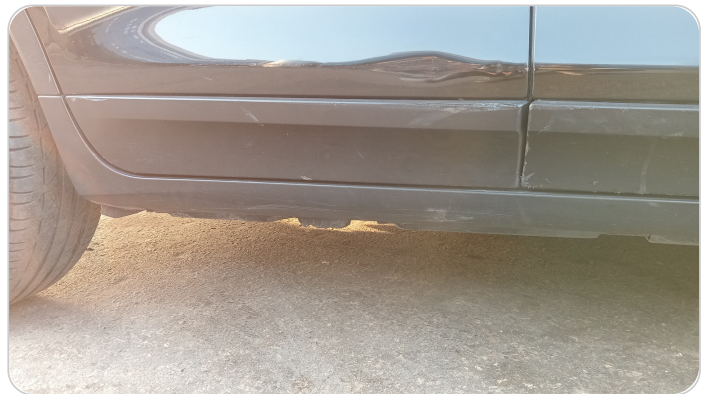
العتب السفلي يمين : فبريكة (خرابيش)

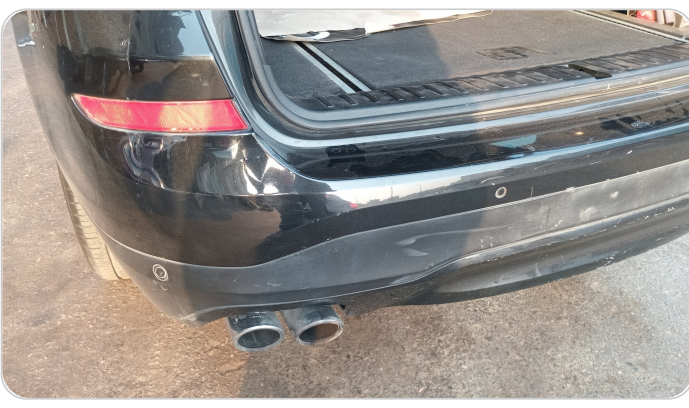
| حالة البودي الخارجي | | | |
|---|--|---|---|
| السقف | ● فبريكة بالكامل | الاكصدام الخلفي | ● فبريكة (خرابيش - خبطات) |

الاكصدام الخلفي : فبريكة (خرابيش - خبطات)

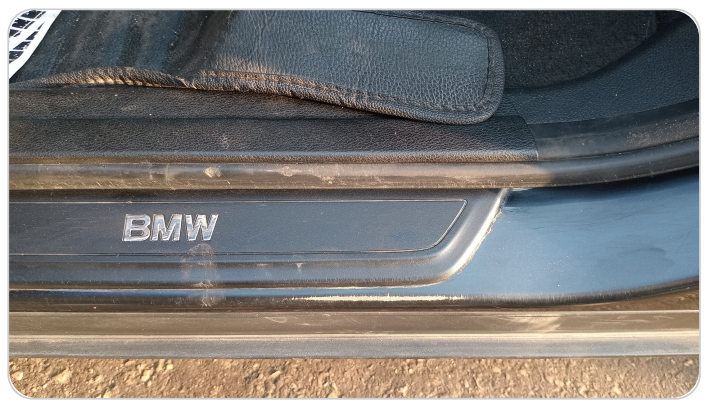
| | | | بودي داخلي |
|---|---|---|---|
| دواخل الباب الأمامي يمين + القوائم | ● فبريكة (خرايش) | دواخل الباب الأمامي شمال +القوائم | ● فبريكة (خرايش) |

دواخل وقوائم باب الأمامي شمال : فبريكة (خرابيش)

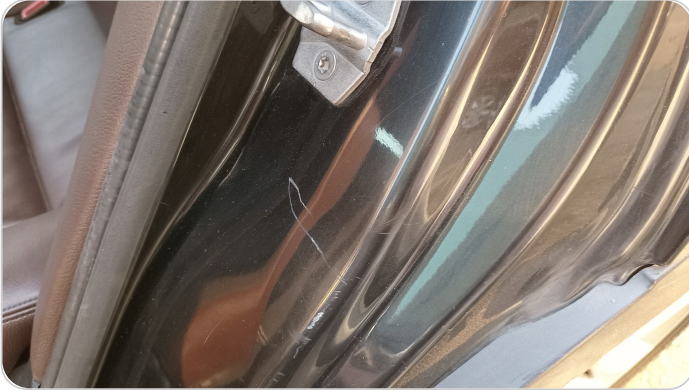
| | | | بودي داخلي |
|---|---|---|---|
| دواخل الباب الخلفي يمين + القوائم | ● فبريكة (خرايش) | دواخل الباب الخلفي شمال + القوائم | ● فبريكة (خرايش) |

دواخل وقوائم باب الخلفي شمال : فبريكة (خرابيش)

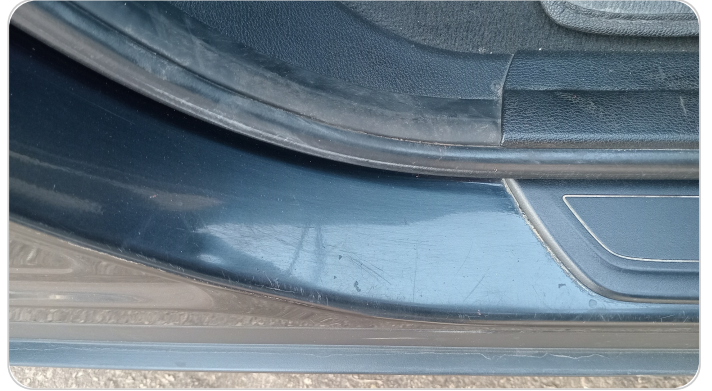
دواخل وقوائم باب أمامي يمين : فبريكة (خرابيش)

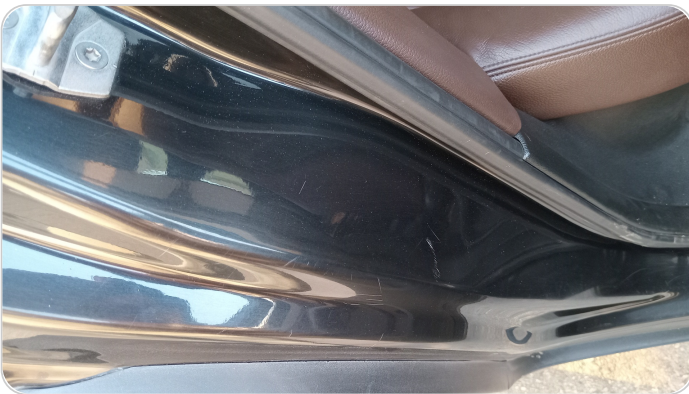
دواخل وقوائم باب خلفي يمين : فبريكة (خرابيش)

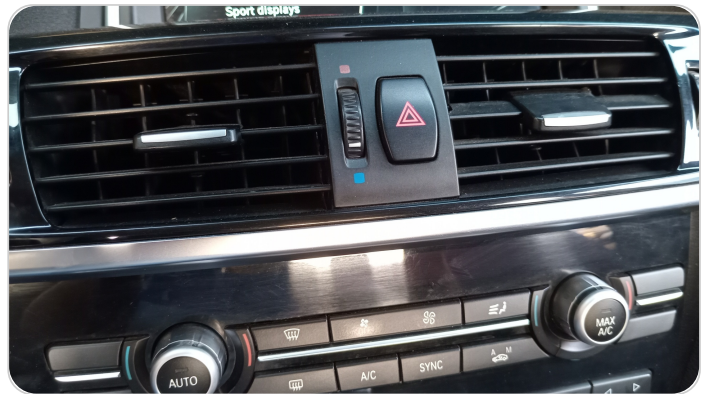
| حالة الصالون | | | |
|---|---|---|---|
| هوايات التكييف | ● كسر (أكثر من هواية) | الكونسول الوسط | ● قطع /كسر / شرخ /تلف |

هوايات التكييف : كسر (أكثر من هواية)

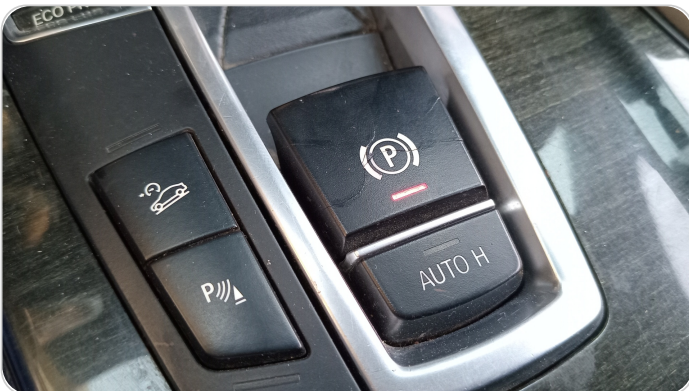
الكونسول الوسط : قطع / كسر / شرخ / تلف

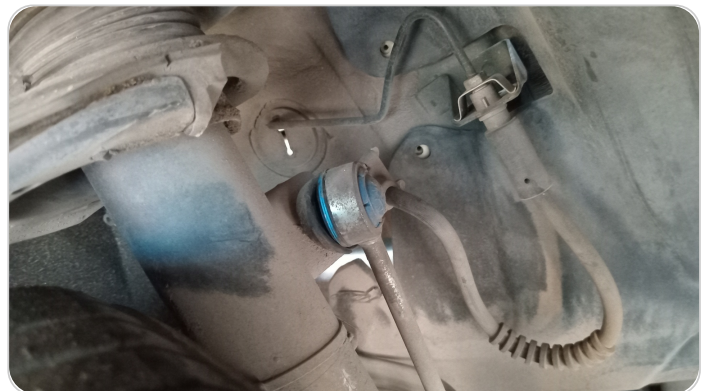
| حالة العفشة و الفرامل | | | |
|---|---|---|---|
| ● تشققات (كاوتش الميزان) | ذراع الميزان | ● لا يوجد | مسامير الميزان |

ذراع الميزان : تشققات (كاوتش الميزان)

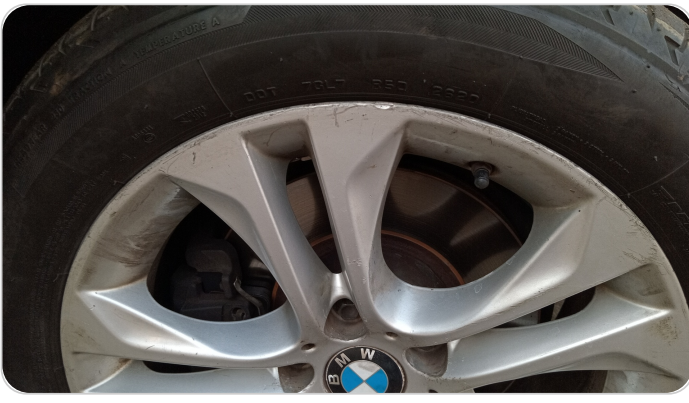
| الجنوط والكاوتش | | | |
|---|---|---|---|
| حالة الجنوط الأمامية | ● تجريحات بسيطة | حالة الكاوتش الأمامي | ● تاريخ الإنتاج أكثر من 3 سنوات |

حالة الجنوط الأمامي : تجريحات بسيطة

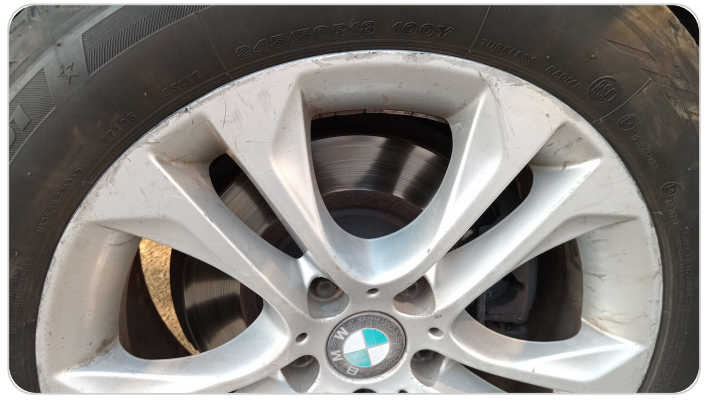
| الجنوط والكاوتش | | | |
|---|---|---|---|
| حالة الجنوط الخلفي | ● تجريحات بسيطه | حالة الكاوتش الخلفي | ● تاريخ الإنتاج أكثر من 3 سنوات |

حالة الجنوط الخلفي : تجريحات بسيطه

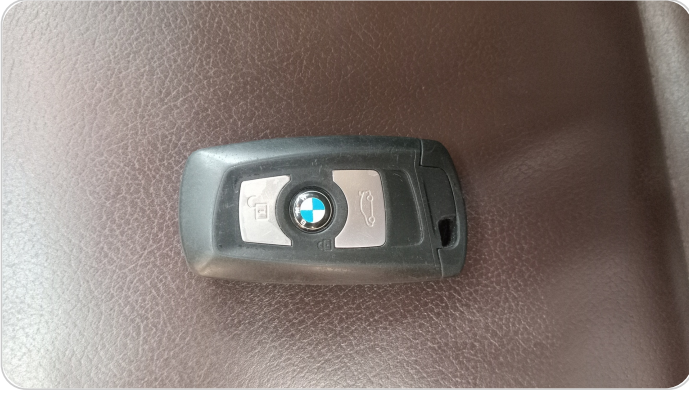
حالة الريموت / المفتاح : يعمل بكفاءة
