| بيانات العميل والسيارة | | | |
| Renault Kadjar 2020 1st Category | | | موديل السيارة |

| ملخص حالة السيارة | | | |

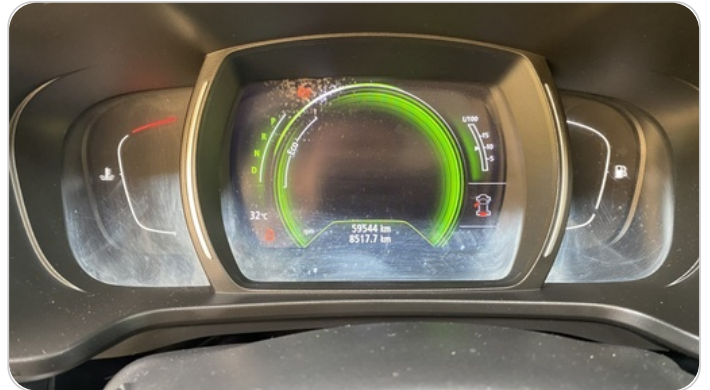
ODOMETER

| بيانات العميل والسيارة | | | |
|---|---|---|---|
| 59544 | قراءة العداد | أخضر | اللون |

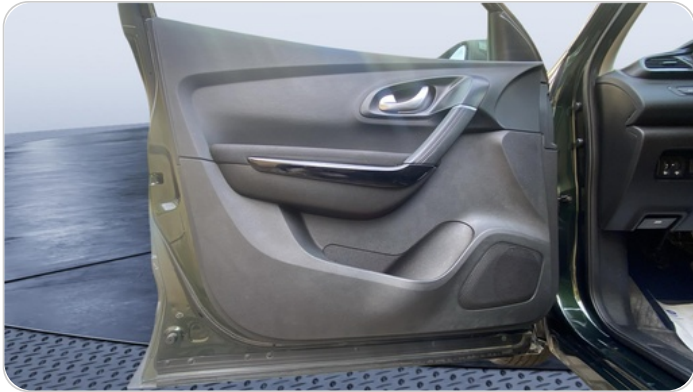
FR L DOOR

| حالة البودي الخارجي | | | |
|---|---|---|---|
| الباب الأمامي يمين | ● فبريكة بالكامل | الباب الأمامي شمال | ● فبريكة (سمكره على البارد) |

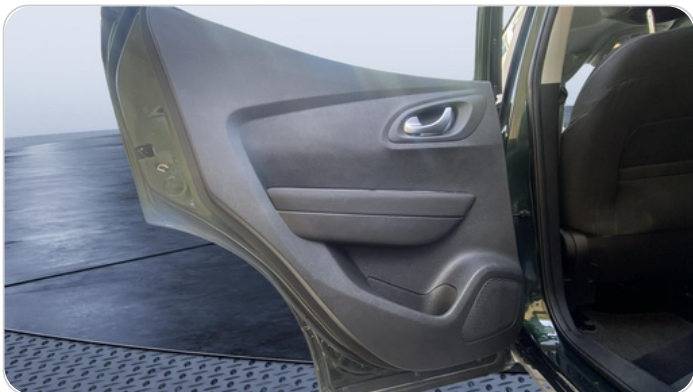
RR L DOOR

| حالة البودي الخارجي | | | |
|---|---|---|---|
| الباب الخلفي يمين | ● فبريكة بالكامل | الباب الخلفي شمال | ● فبريكة (خرابيش) |

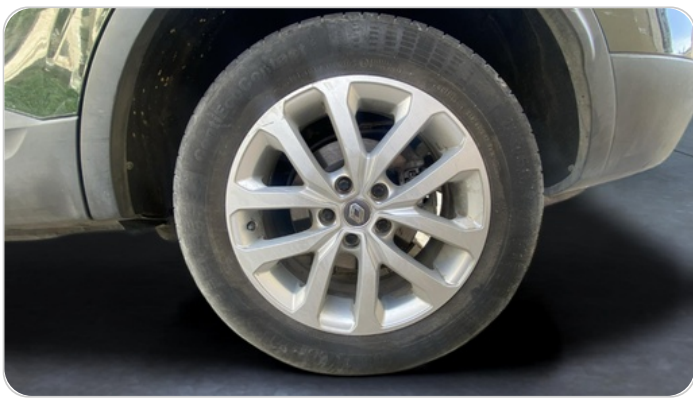
RR L TIRE

حالة الكاوتش الخلفي : النقشة متآكلة

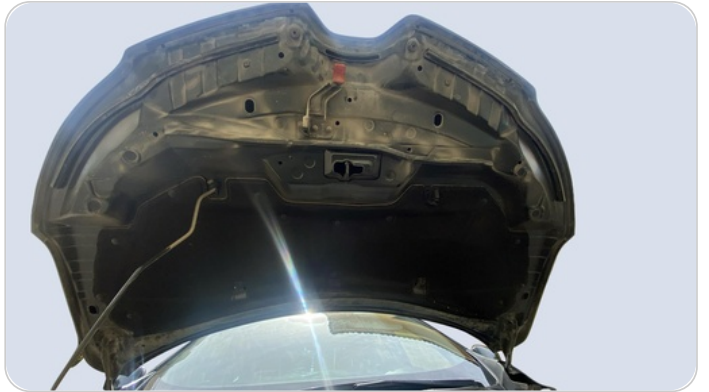
CAR HOOD

| حالة البودي الخارجي | | | |
|---|---|---|---|
| الكبوت | ● فبريكة بالكامل | الاكصدام الأمامي | ● فبريكة (كسر) |

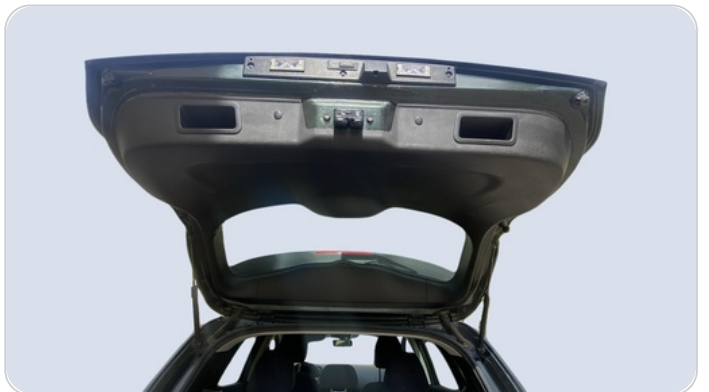
TRUNK HOOD

| حالة البودي الخارجي | | | |
|---|---|---|---|
| باب الشنطة | ● فبريكة (سمكره على البارد) | شبكة أمامية | ● لا يوجد ملاحظات |

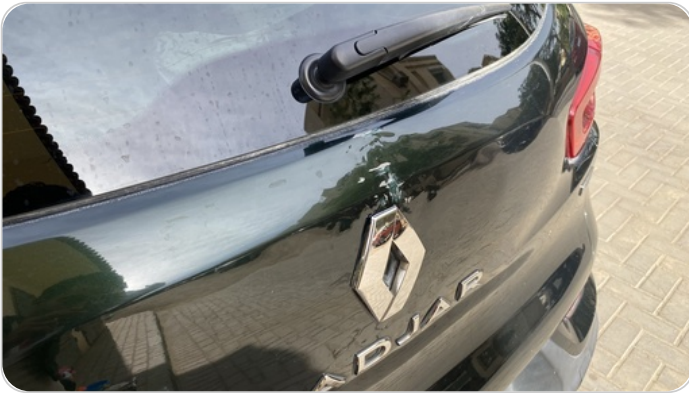
باب الشنطة : فبريكة (سمكره على البارد)

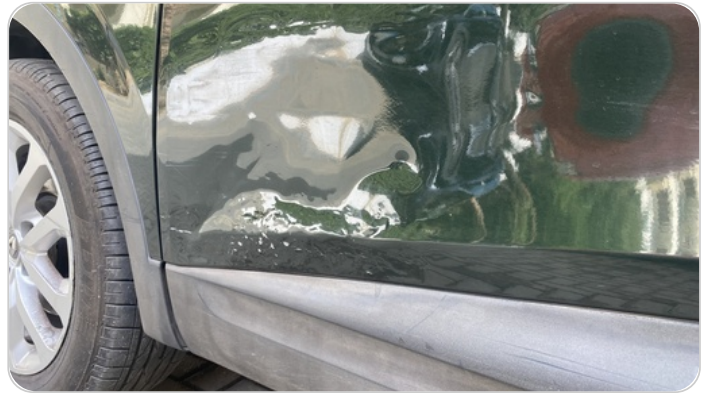
الباب الأمامي شمال : فبريكة (سمكره على البارد)

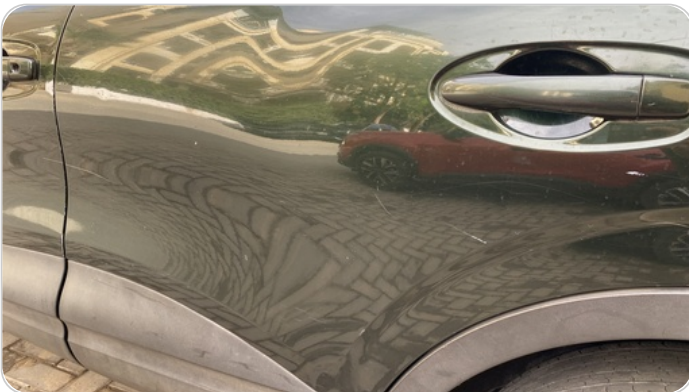
الباب الخلفي شمال : فبريكة (خرابيش)

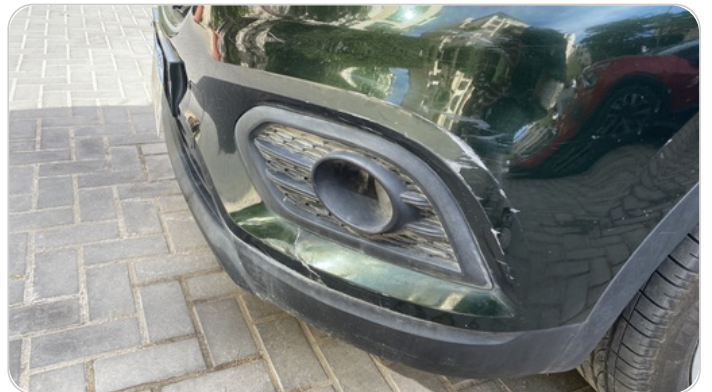
الاكصدام الأمامي : فبريكة (كس)

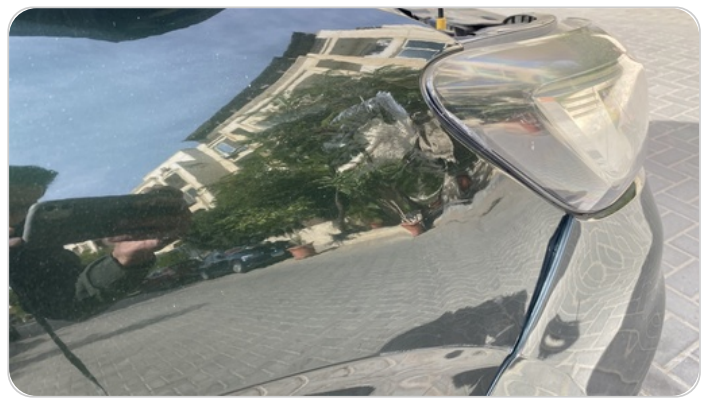
| حالة البودي الخارجي | | | |
|---|---|---|---|
| الررف الأمامي يمين | ● فبريكة (خرابيش) | الررف الأمامي شمال | ● فبريكة بالكامل |

الرفرف الأمامي يمين : فبريكة (خرابيش)

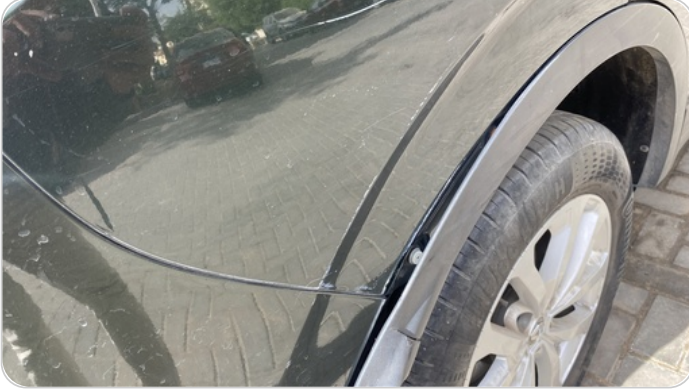
| حالة البودي الخارجي | | | |
|---|---|---|---|
| الررف الخلفي يمين | ● فبريكة (خرابيش) | الررف الخلفي شمال | ● فبريكة بالكامل |

الرفرف الخلفي يمين : فبريكة (خرابيش)

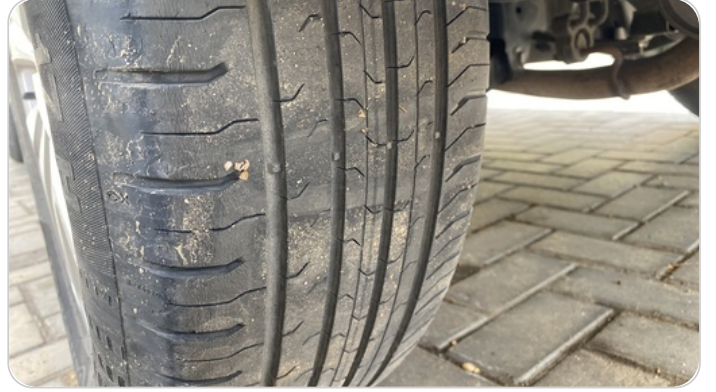
| الجنوط والكاوتش | | | |
|---|---|---|---|
| حالة الجنوط الخلفي | ● بحاله جيدة | حالة الكاوتش الخلفي | ● النقشة متآكلة |

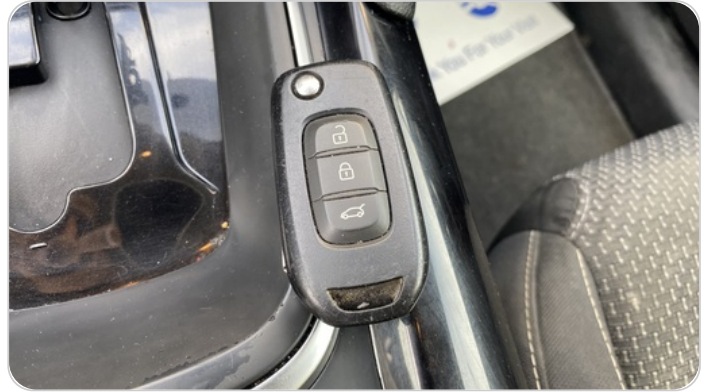
| الملحقات | | | |
|---|---|---|---|
| الريموت/ المفتاح الأساسي | ● يعمل بكفاءة | كتيب الضمان | ● لا يوجد |

حالة الريموت / المفتاح : يعمل بكفاءة

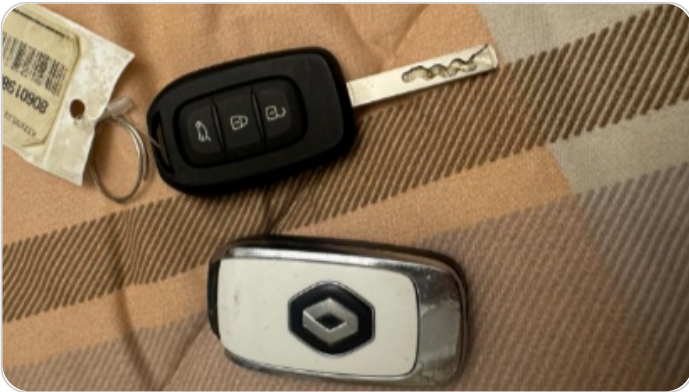
| الملحقات | | | |
|---|---|---|---|
| الريموت /المفتاح الاضافي | ● موجود (لم يتم التجربة) | فواتير الصيانة | ● يوجد جميع الفواتير |

الريموت /المفتاح الاضافي : موجود (لم يتم التجربة)
