| بيانات العميل والسيارة | | | |
| Hyundai Tucson 2024 Imported | | | موديل السيارة |

| ملخص حالة السيارة | | | |

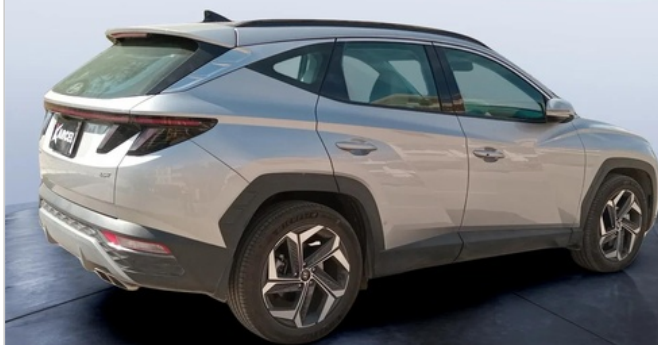
RR R 45

| حالة البودي الخارجي | | | |
|---|---|---|---|
| الباب الخلفي يمين | ● فبريكة (خبطات) | الباب الخلفي شمال | ● فبريكة بالكامل |

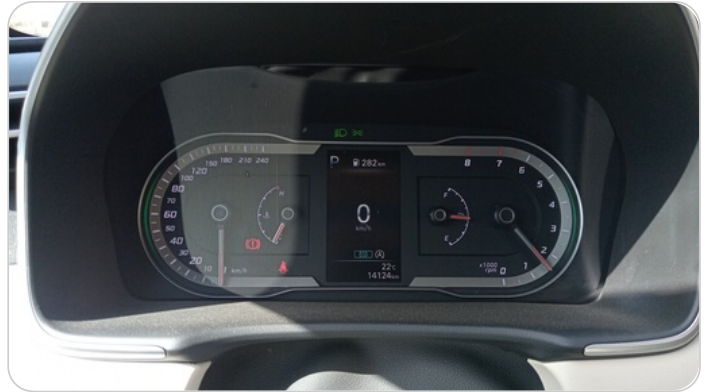
ODOMETER

| بيانات العميل والسيارة | | | |
|---|---|---|---|
| 14124 | قراءة العداد | فضي | اللون |

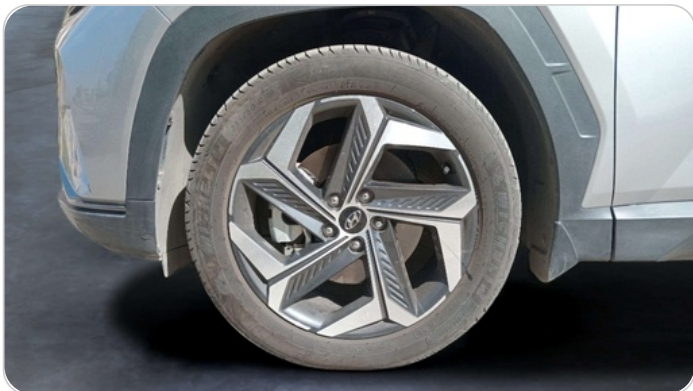
FR L TIRE

| الجنوط والكاوتش | | | |
|---|---|---|---|
| حالة الجنوط الأمامية | ● بحالة جيدة | حالة الكاوتش الأمامي | ● بحالة جيدة |

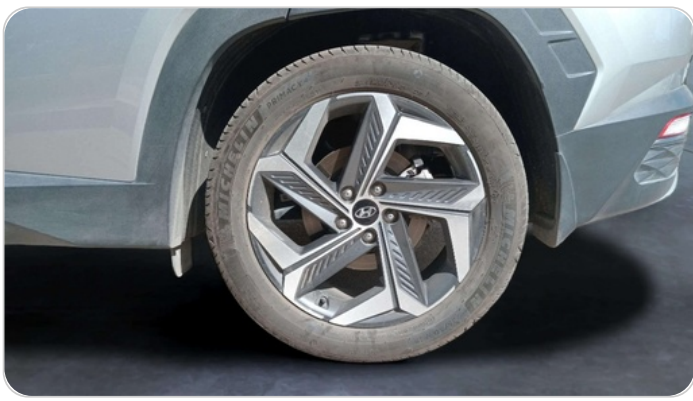
RR L TIRE

| الجنوط والكاوتش | | | |
|---|---|---|---|
| حالة الجنوط الخلفي | ● بحاله جيدة | حالة الكاوتش الخلفي | ● بحالة جيدة |

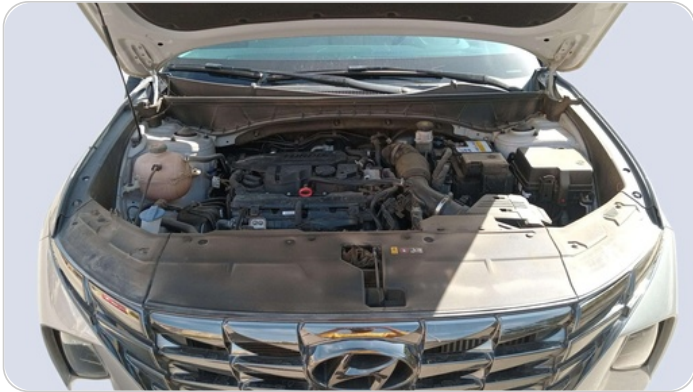
ENGINE COMPARTMENT

| حالة الميكانيكا | | | | |
|---|---|---|---|---|
| حالة المحرك المرئية | ● طبيعي | مستوى زيت المحرك | ● طبيعي | |
| حالة الفتييس المرئية | ● طبيعي | حالة التربو المرئية | ● طبيعي | |
| حالة التوريددو | ● جيدة | حالة ضفيرة الكهرباء | ● جيدة | |

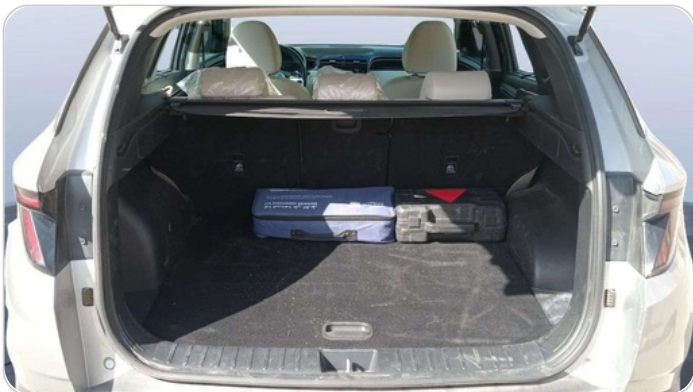
TRUNK

| | | | بودي داخلي |
|---|---|---|---|
| دواخل وأرضية الشنطة | ● فبريكة بالكامل | ستارة شنطة خلفية | ● لا يوجد ملاحظات |

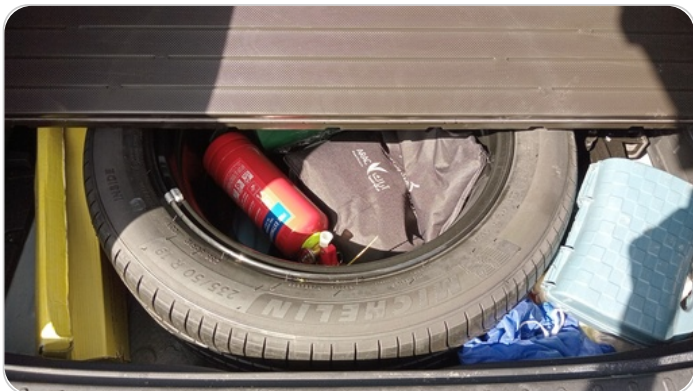
SPARE TIRE

| الجنوط والكاوتش | | | |
|---|---|---|---|
| حالة جنط الاستبن | ● بحالة ممتازة | حالة الكاوتش الاستبن | ● بحالة ممتازة |

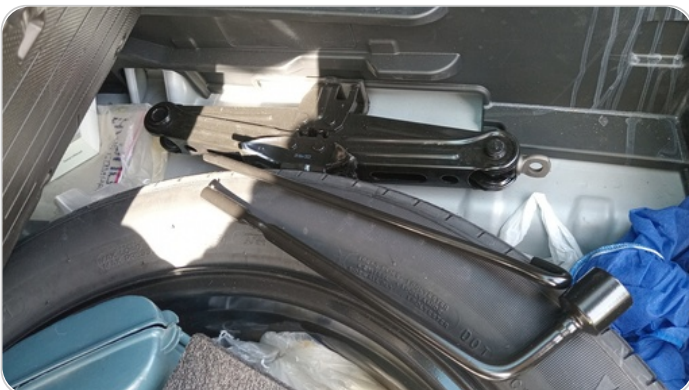
العدة وأدوات الأمان : متوفرة (بحالة جيدة)

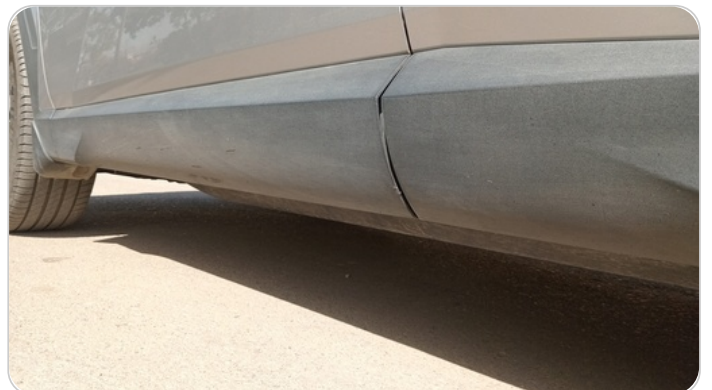
| حالة البودي الخارجي | | | |
|---|---|---|---|
| العتب السفلي يمين | ● فبريكة بالكامل | العتب السفلي شمال | ● فبريكة (خرايبش) |

العتب السفلي شمال : فبريكة (خرابيش)

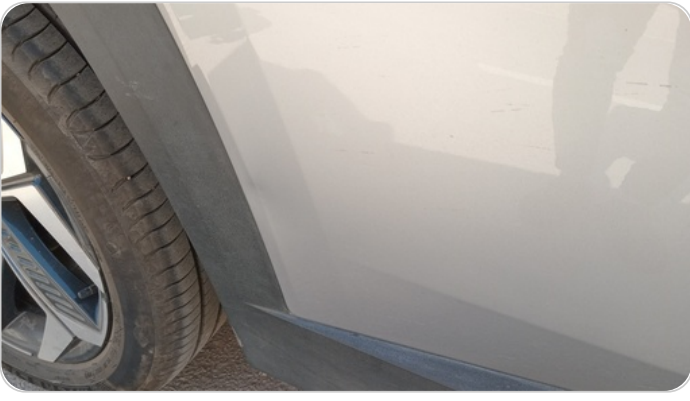
الباب الخلفي يمين : فبريكة (خبطات)
