| بيانات العميل والسيارة | | | |
|---|---|---|---|
| Renault Duster 2020 2nd Category | | | موديل السيارة |

# Renault Vehicle Diagnostic Report

--/Renault/DUSTER PH3/  
VIN: VF1HJD208LA058603

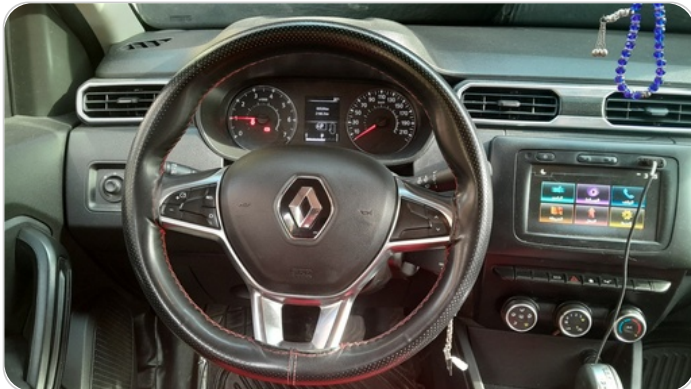
MULTIMEDIA SCREEN

| حالة الصالون | | | |
|---|---|---|---|
| ملاحظات أخرى | يوجد جراب جلد خياطه علي الطاره | | |

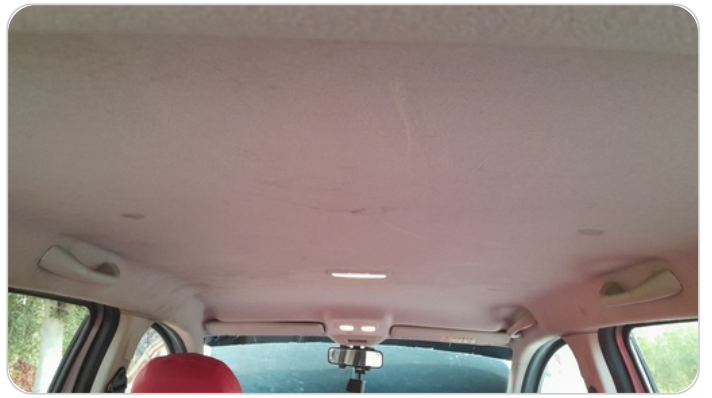
CAR ROOF MAT

| حالة الصالون | | | |
|---|---|---|---|
| فرش كنبه خلفي | ● بحاله جيده | فرش السقف | ● يحتاج تنظيف فقط |

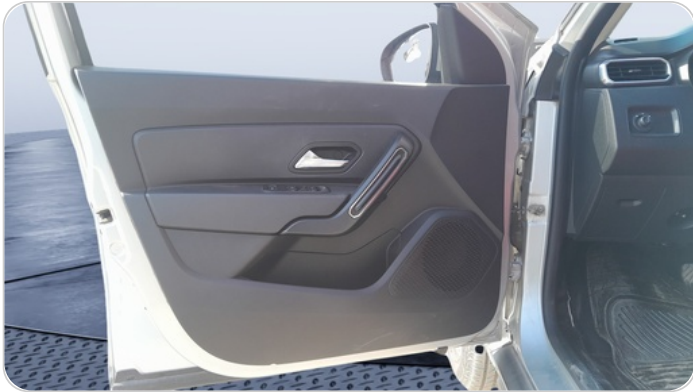
FR L DOOR

| حالة البودي الخارجي | | | |
|---|---|---|---|
| الباب الأمامي يمين | ● فبريكة بالكامل | الباب الأمامي شمال | ● فبريكة (خرابيش) |

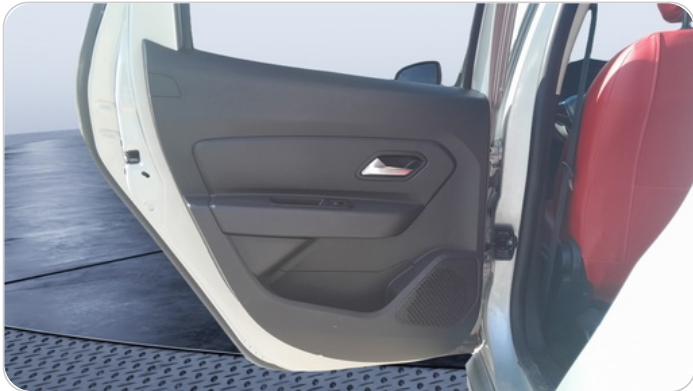
RR L DOOR

| حالة البودي الخارجي | | | |
|---|---|---|---|
| الباب الخلفي يمين | ● فبريكة (خرابيش) | الباب الخلفي شمال | ● فبريكة بالكامل |

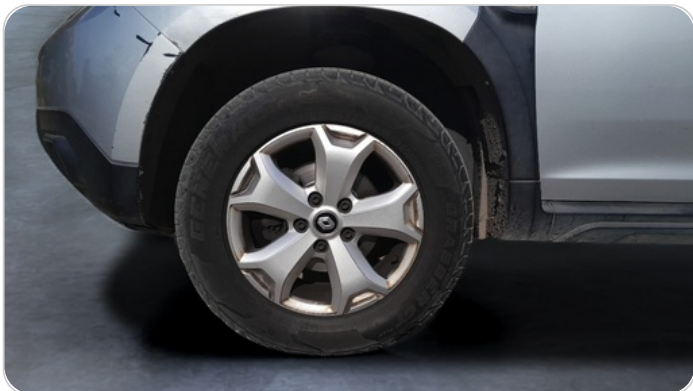
FR L TIRE

| ملخص حالة السيارة | | | |
|---|---|---|---|
| ● بحالة ممتازة | حالة التكييف | ● بحالة جيدة | حالة الجنوط والكاوتش |

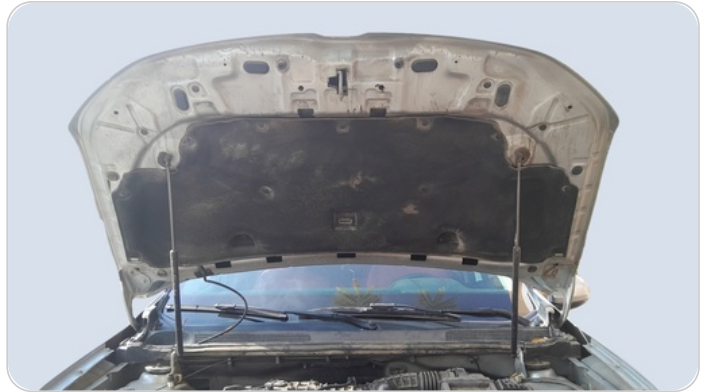
CAR HOOD

| حالة البودي الخارجي | | | |
|---|---|---|---|
| الكبوت | ● فبريكة بالكامل | الاكصدام الأمامي | ● فبريكة (خرابيش) |

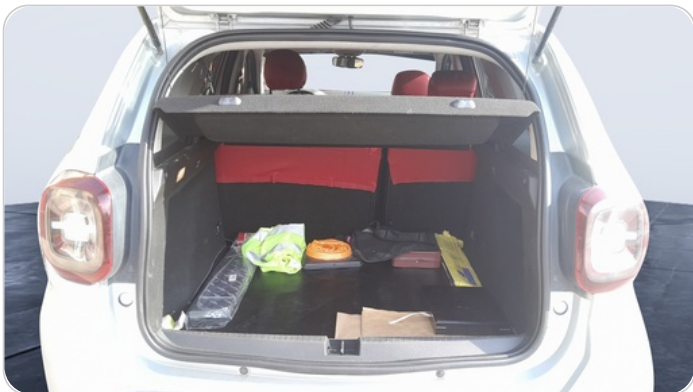
TRUNK

| | | | بودي داخلي |
|---|---|---|---|
| دواخل وأرضية الشنطة | ● فبريكة بالكامل | ستارة شنطة خلفية | ● لا يوجد ملاحظات |

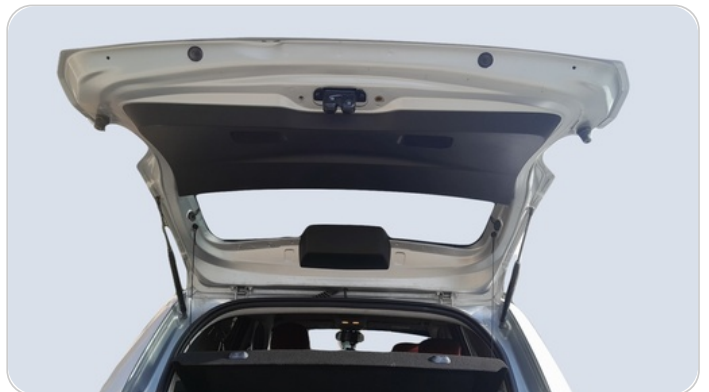
TRUNK HOOD

| حالة البودي الخارجي | | | |
|---|---|---|---|
| باب الشنطة | ● فبريكة (خبطات) | شبكة أمامية | ● لا يوجد ملاحظات |

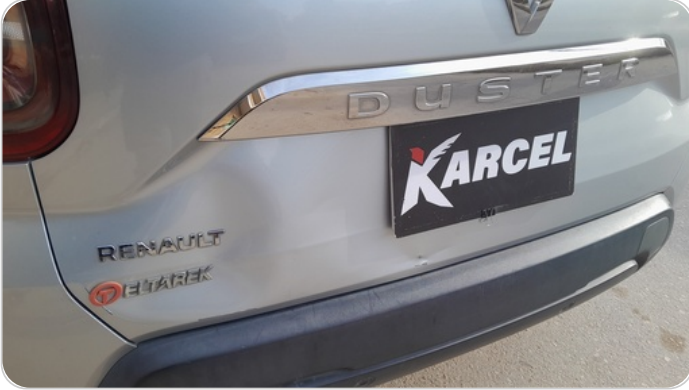
باب الشنطة : فبريكة (خبطات)

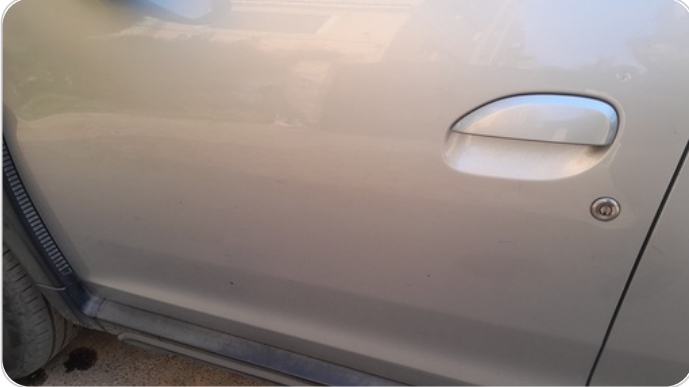
الباب الأمامي شمال : فبريكة (خرابيش)

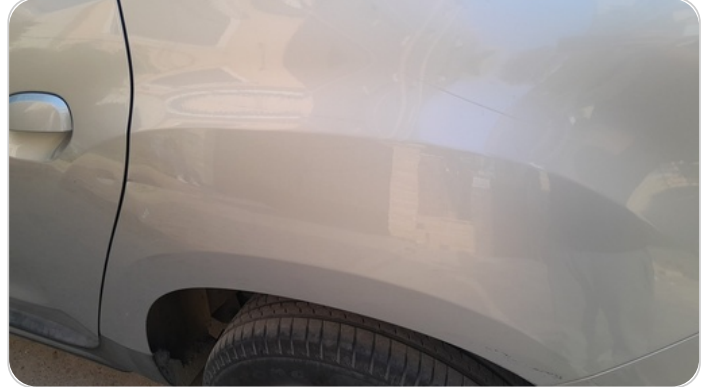
| حالة البودي الخارجي | | | |
|---|---|---|---|
| الرفرف الخلفي يمين | ● فبريكة بالكامل | الرفرف الخلفي شمال | ● فبريكة (خرابيش) |

الرفرف الخلفي شمال : فبريكة (خرابيش)

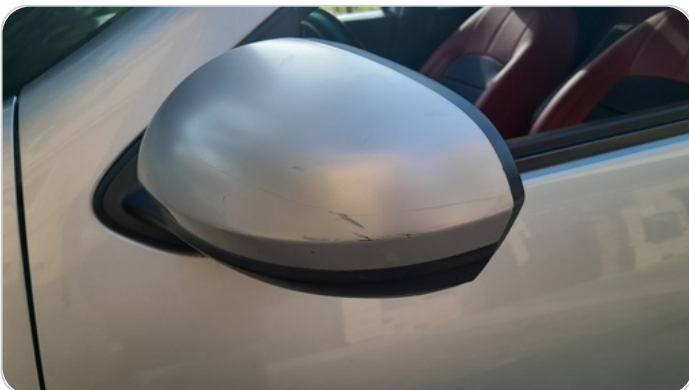
| حالة البودي الخارجي | | | |
|---|---|---|---|
| مراية الباب الأمامي يمين | ● فبريكة (خرابيش) | مراية الباب الأمامي شمال | ● فبريكة (خرابيش) |

مراية الباب الأمامي شمال : فبريكة (خرابيش)

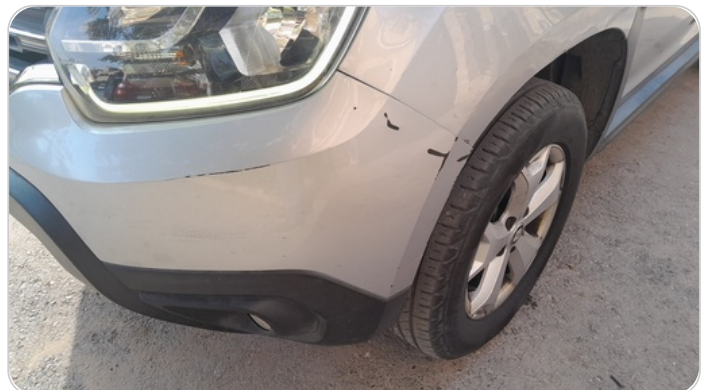
الاكصدام الأمامي : فبريكة (خرابيش)

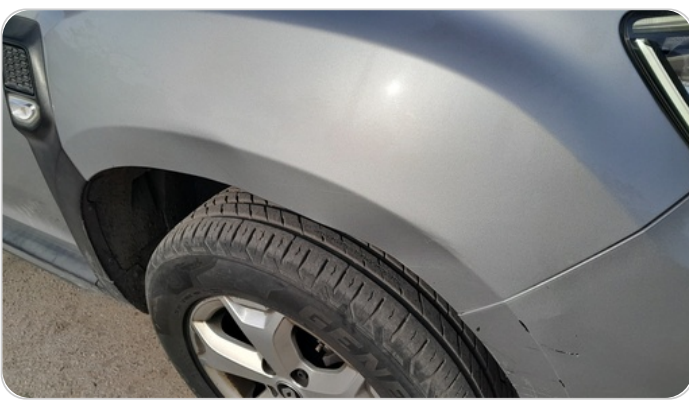
| حالة البودي الخارجي | | | |
|---|---|---|---|
| الرفرف الأمامي يمين | ● فبريكة (خبطات) | الرفرف الأمامي شمال | ● فبريكة (خرابيش) |

الرفرف الأمامي يمين : فبريكة (خبطات)

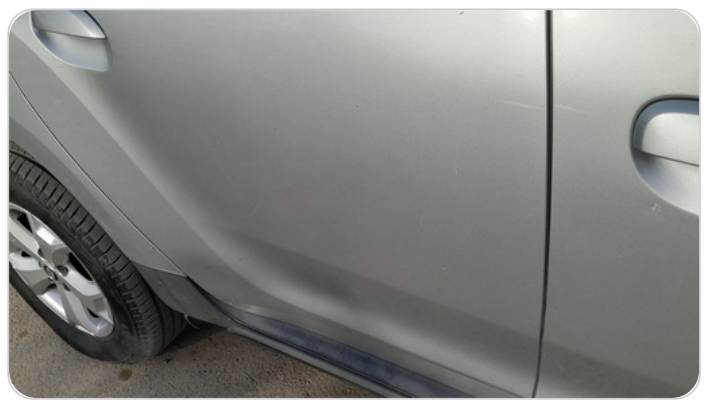
الباب الخلفي يمين : فبريكة (خرابيش)

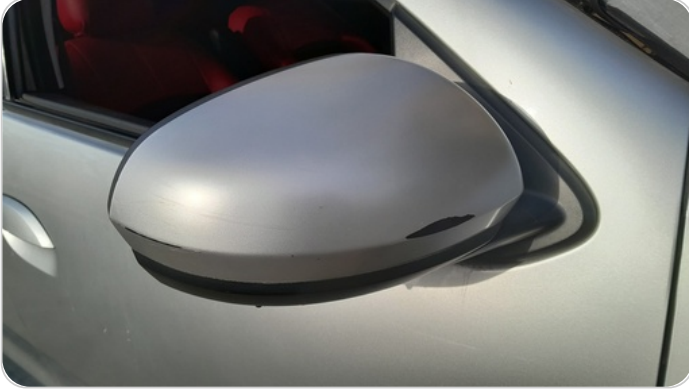
مراية الباب الأمامي يمين : فبريكة (خرابيش)

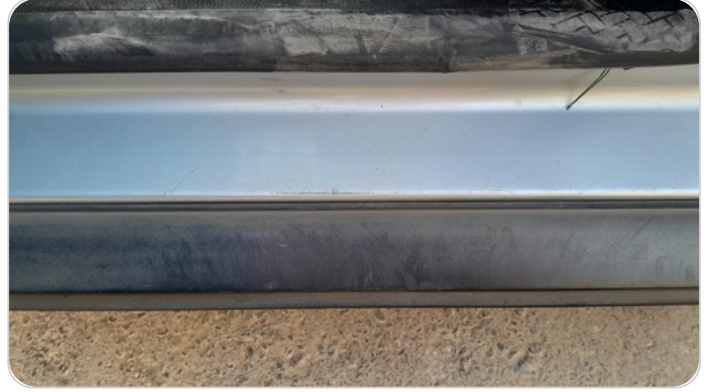
| | | | بودي داخلي |
|---|---|---|---|
| دواخل الباب الأمامي يمين + القوائم | ● فبريكة بالكامل | دواخل الباب الأمامي شمال +القوائم | ● فبريكة (خرايش) |

دواخل وقوائم باب الأمامي شمال : فبريكة (خرابيش)

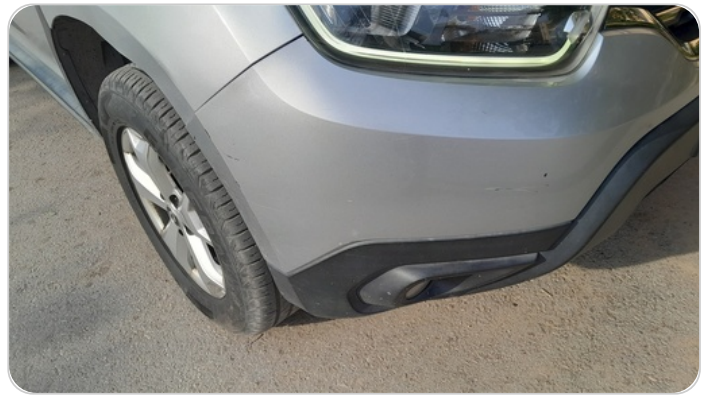
الاكصدام الامامي : فبريكة (خرايبش)
