بيانات العميل والسيارة			
Toyota Corolla 2019 3rd Category			موديل السيارة
139387	قراءة العداد	أبيض	اللون
لا يوجد	حظر البيع	لا يوجد	توكيلات
6 أكتوبر	المرور	2025-10-03	تاريخ انتهاء الرخصة

ملخص حالة السيارة			
● بحالة ممتازة	حالة الميكانيكا	● رش في بعض أجزاء السيارة	حالة البودي الخارجي
● بحالة ممتازة	حالة العفشة	● فبريكة بالكامل	حالة البودي الداخلي
● بحالة ممتازة	حالة الكهرباء	● لا يوجد ملاحظات	حالة الشاسية
● بحالة ممتازة	حالة التكييف	● بحاله مقبولة	حالة الجنوط والكاوتش
● بحالة جيدة جدا	حالة الصالون	● بحالة جيدة	حالة الزجاج والكشافات

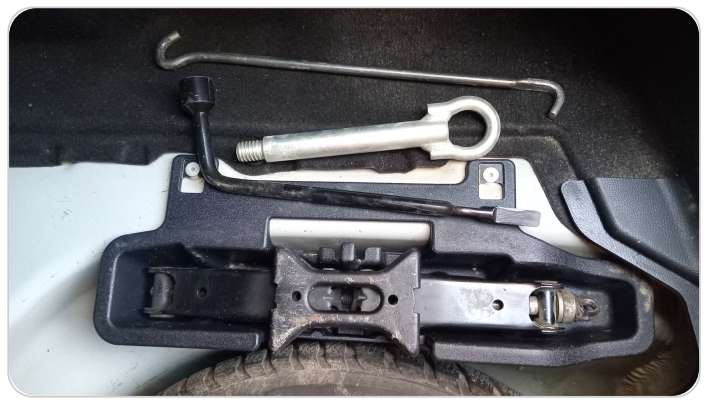
العدة وأدوات الأمان : متوفرة (بحالة جيدة)

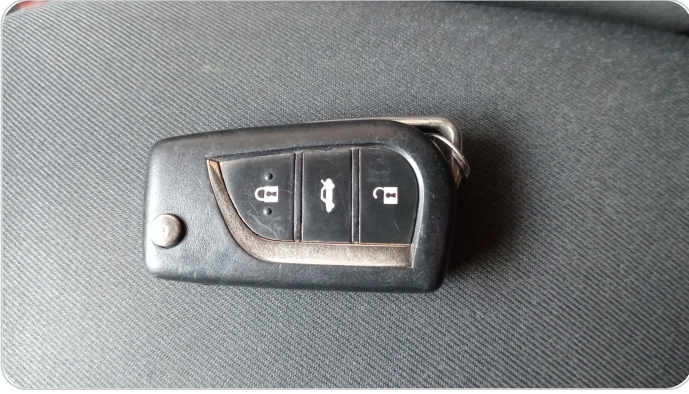
حالة الريموت / المفتاح : يعمل بكفاءة
