بيانات العميل والسيارة			
Chevrolet Optra 2021 1st Category			موديل السيارة
99064	قراءة العداد	فضي	اللون
لا يوجد	حظر البيع	عقد مسجل	توكيلات
سوهاج	المرور	2025-03-31	تاريخ انتهاء الرخصه

ملخص حالة السيارة			
● بحالة ممتازة	حالة الميكانيكا	● رش في بعض أجزاء السيارة	حالة البودي الخارجي
● بحالة جيدة جدا	حالة العفشة	● فبريكة بالكامل	حالة البودي الداخلي
● بحالة ممتازة	حالة الكهرباء	● لا يوجد ملاحظات	حالة الشاسية
● بحالة ممتازة	حالة التكييف	● بحالة جيدة	حالة الجنوط والكاوتش
● بحالة جيدة جدا	حالة الصالون	● بحالة جيدة جدا	حالة الزجاج والكشافات

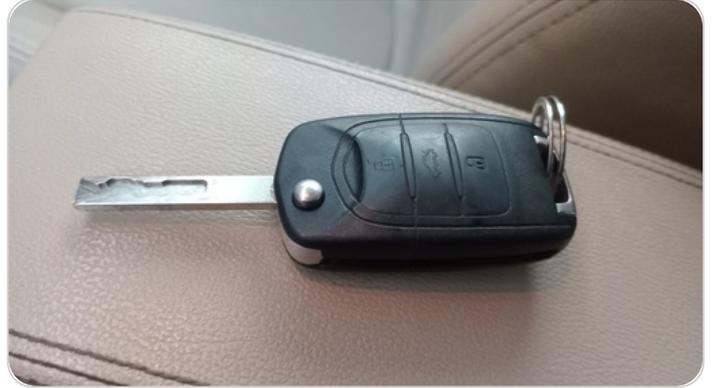
حالة الريموت / المفتاح : يعمل بكفاءة

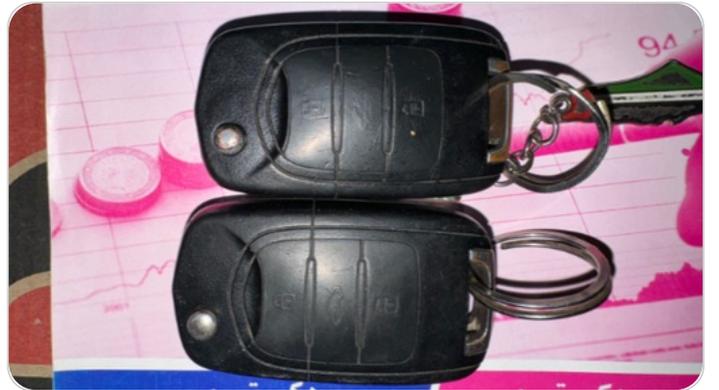
الريموت /المفتاح الاضافي : موجود (لم يتم التجربة)
