بيانات العميل والسيارة			
Jac S3 2019 3rd Category			موديل السيارة
126133	قراءة العداد	أبيض	اللون
لا يوجد	حظر البيع	لا يوجد	توكيلات
الشروق	المرور	2027-11-10	تاريخ انتهاء الرخصة

ملخص حالة السيارة			
● بحالة ممتازة	حالة الميكانيكا	● رش في بعض أجزاء السيارة	حالة البودي الخارجي
● بحالة ممتازة	حالة العفشة	● فبريكة بالكامل	حالة البودي الداخلي
● بحالة جيدة جدا	حالة الكهرباء	● لا يوجد ملاحظات	حالة الشاسية
● بحالة ممتازة	حالة التكييف	● بحاله مقبولة	حالة الجنوط والكاوتش
● بحالة جيدة جدا	حالة الصالون	● بحالة جيدة جدا	حالة الزجاج والكشافات

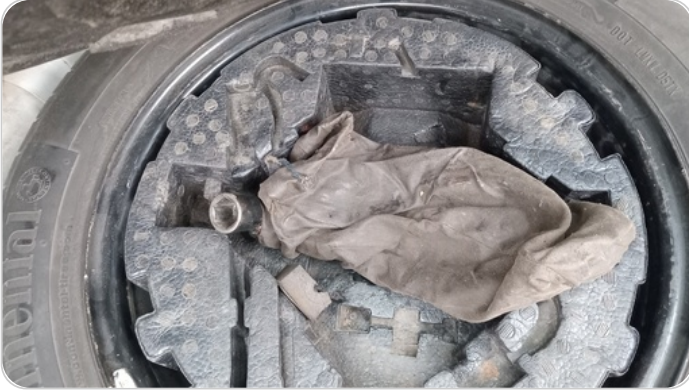
العدة وأدوات الأمان : لا يوجد كوريك

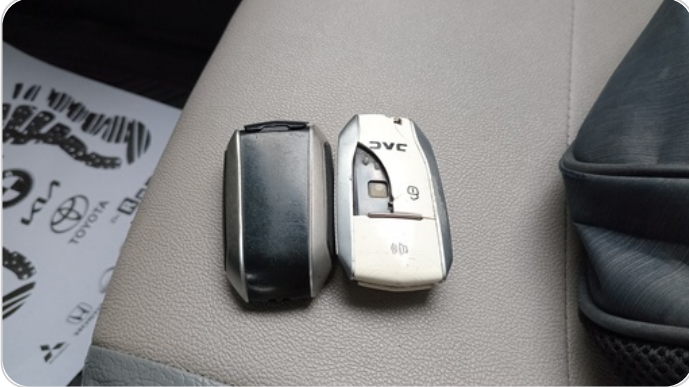
الريموت /المفتاح الاضافي : كسر

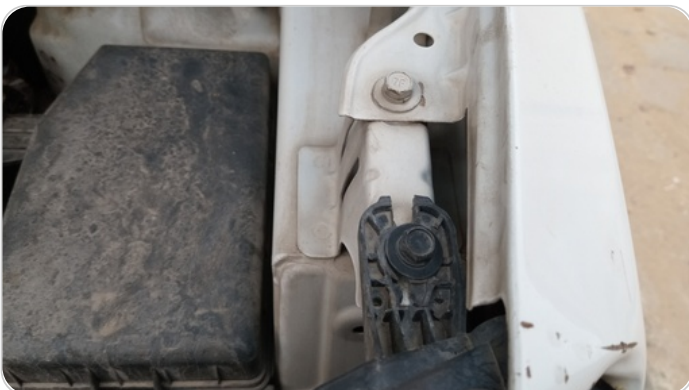
الكشاف الأمامي شمال : كسر في قواعد الكشاف

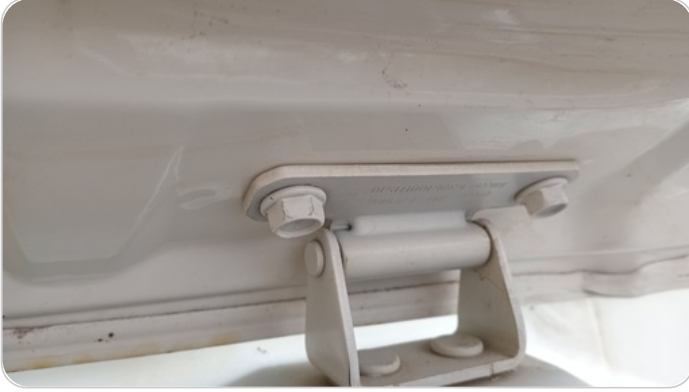
مفصلات ومسامير الشنطة : آثار فك وتركيب

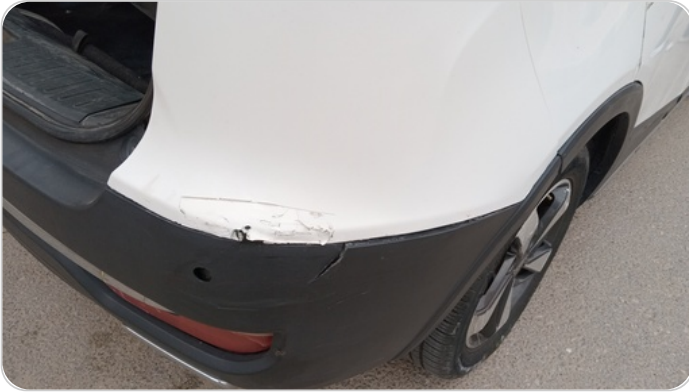
الاكصدام الخلفي : رش بدون معجون (خبطات)

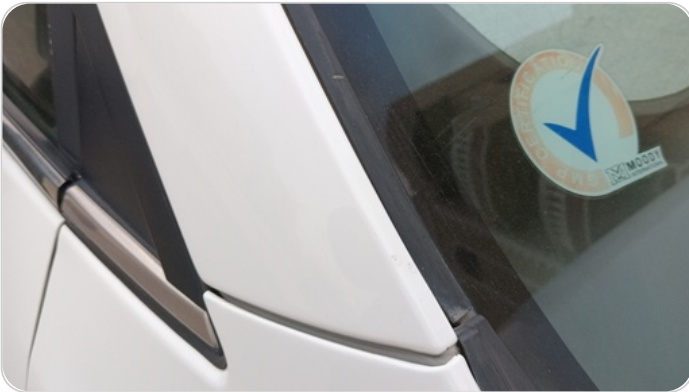
قائم خارجي أمامي يمين : فبريكة (خرابيش)

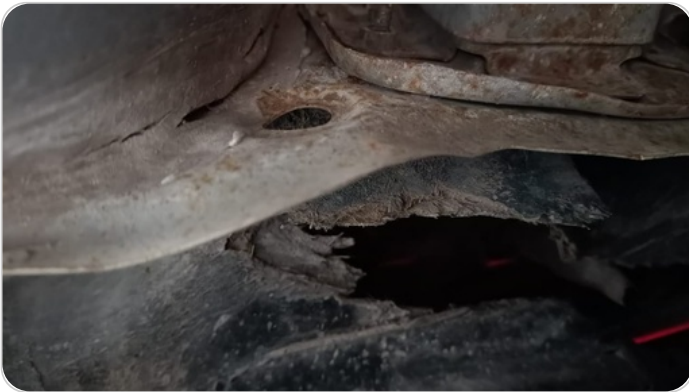
بودي داخلي
دواخل الباب الأمامي يمين + القوائم	● فبريكة (خرايش)	دواخل الباب الأمامي شمال +القوائم	● فبريكة (خرايش)
دواخل الباب الخلفي يمين + القوائم	● فبريكة (خرايش)	دواخل الباب الخلفي شمال + القوائم	● فبريكة (خرايش)
دواخل وأرضية الشنطة	● فبريكة (خرايش)	ستارة شنطة خلفية	● لا يوجد ملاحظات
حامل طقم التبريد	● لا يوجد ملاحظات		
ملاحظات أخرى	تلف في ستارة الشنطة من الخارج		
			شاسيه
بطاحة أمامي يمين	● فبريكة بالكامل	بطاحة أمامي شمال	● فبريكة بالكامل
الشاسيه الأمامي	● لا يوجد ملاحظات	الشاسيه الخلفي	● لا يوجد ملاحظات
الصدر الأمامي	● آثار لحام	الشاسيه أسفل السيارة	● لا يوجد ملاحظات
ملاحظات أخرى	كسر في شاسية اكصدام خلفي - لحام في صدر أمامي

شاشية اكصدام خلفي : كسر
